## 改善箇所説明図

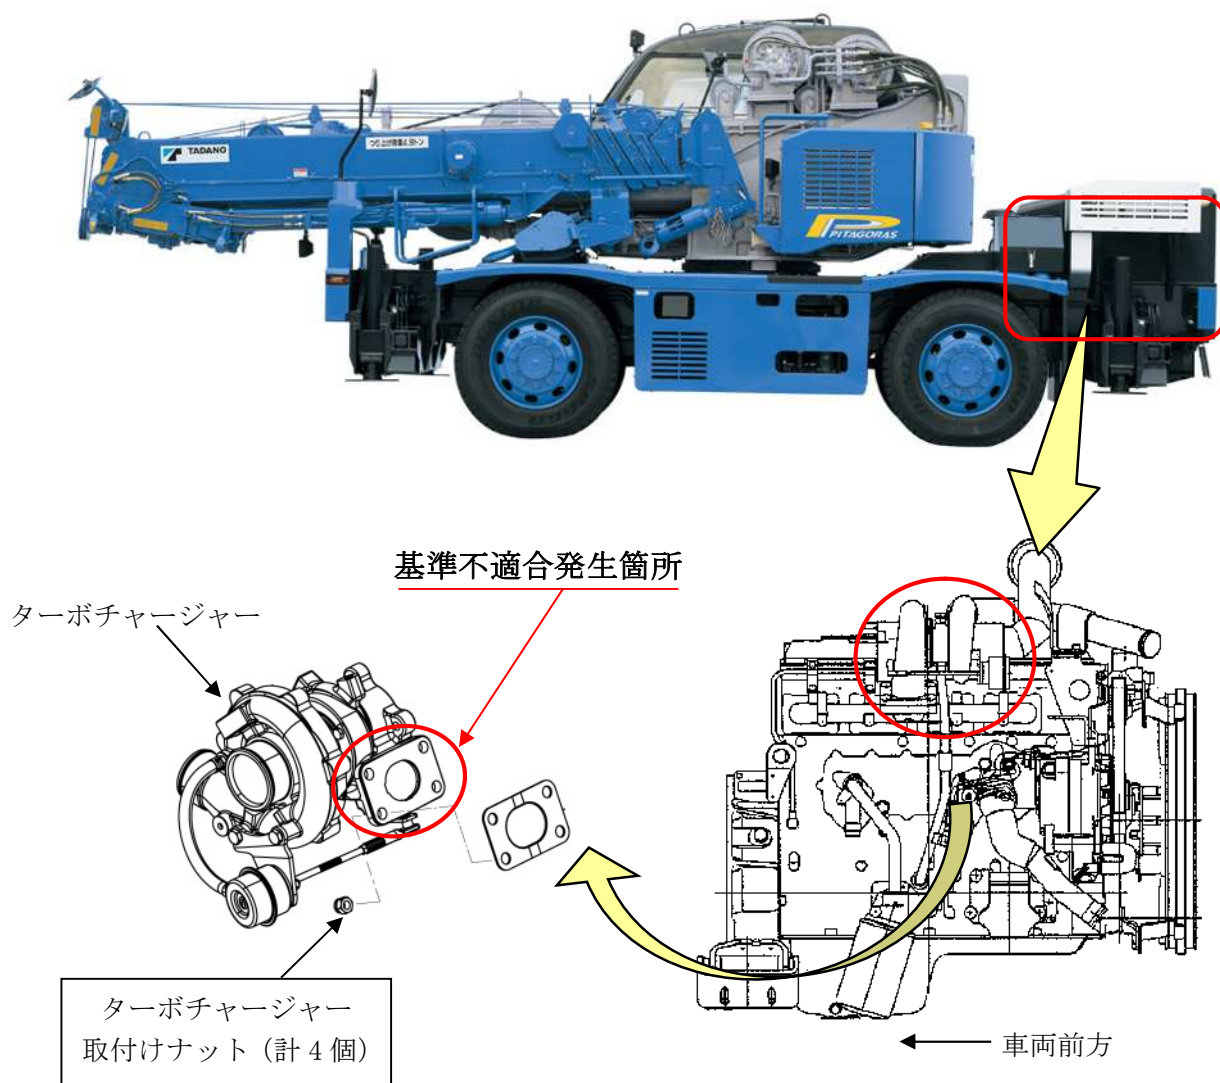
補用品として製作したホイール・クレーンの原動機において、ターボチャージャー取付けナットの締付け作業が不適切なため、当該ナットが正規トルクで締付けられていないものがある。そのため、ターボチャージャー取付部から排気ガスが漏れ、異音が生じるおそれがある。

ターボチャージャー取付けナットを正規トルクで締付ける。

注 :  は正規トルクで締付ける部品を示す。
