## 改善箇所説明図

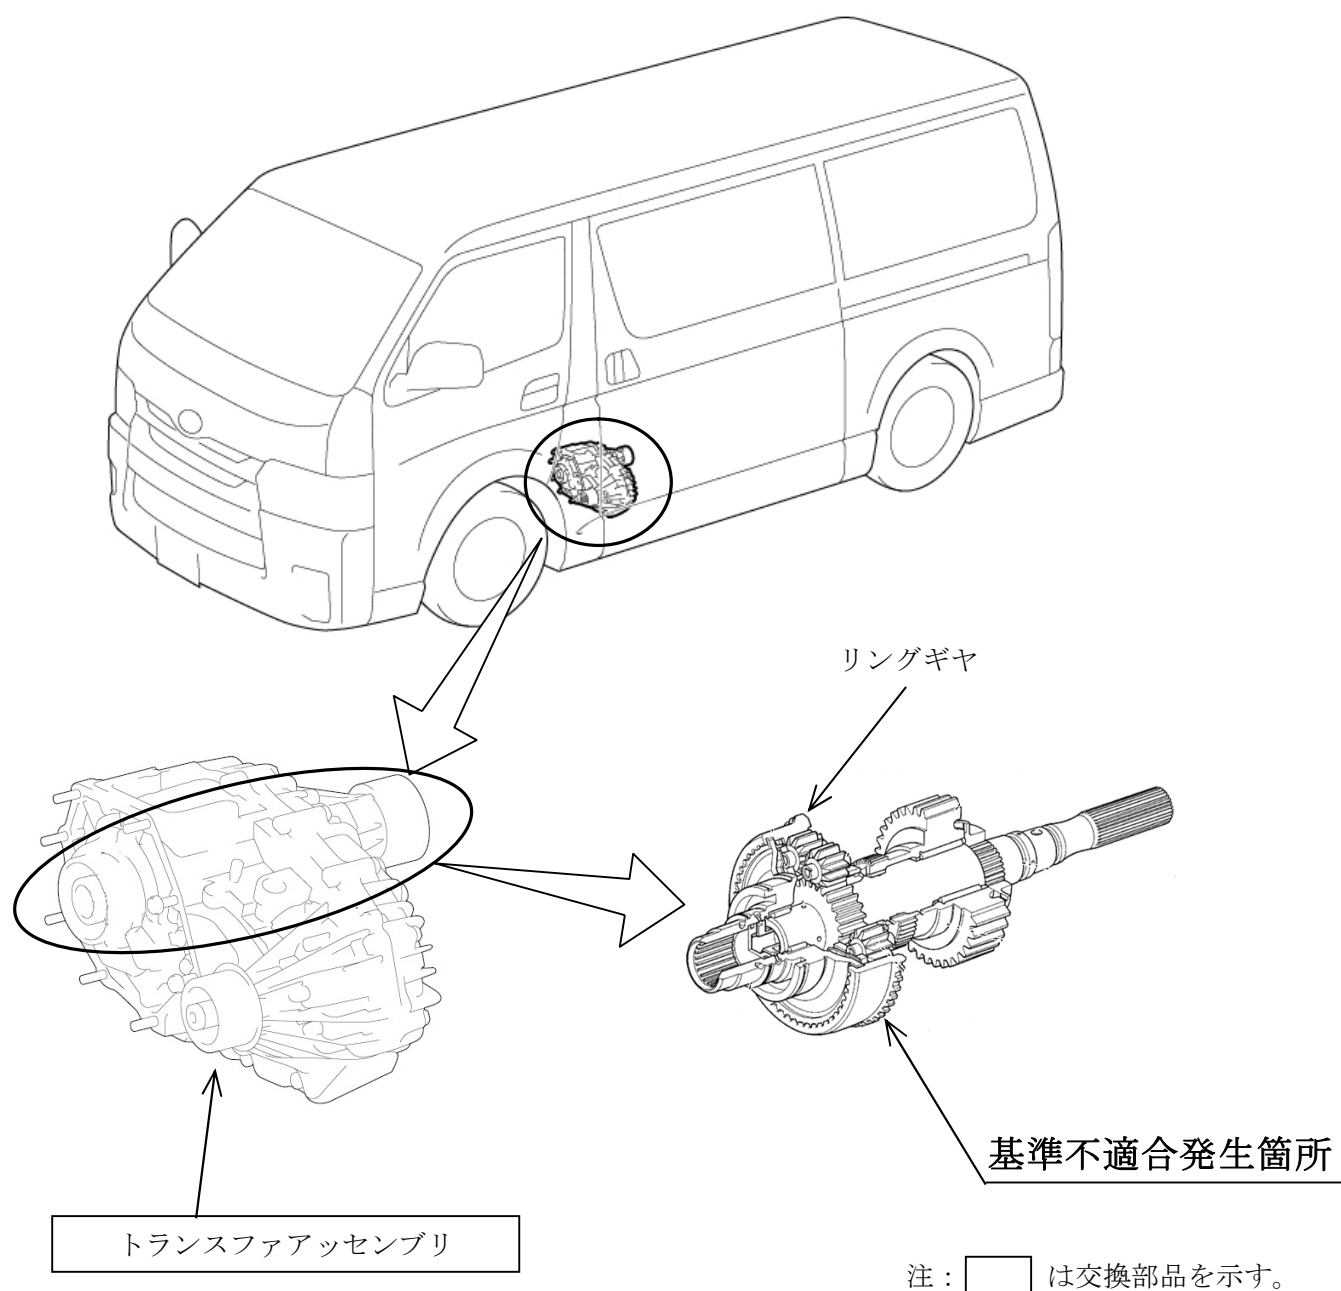
四輪駆動車用トランスファのリングギヤにおいて、熱処理が不適切なため、ギヤの強度が不足しているものがある。そのため、急発進等の高負荷運転を繰り返すとギヤが破損し、走行不能となるおそれがある。

全車両、トランスファアセンブリを良品に交換する。

識別：改善済車両には車台番号打刻の番号中央下部に黄色ペイントを塗布する。
