## 改善箇所説明図

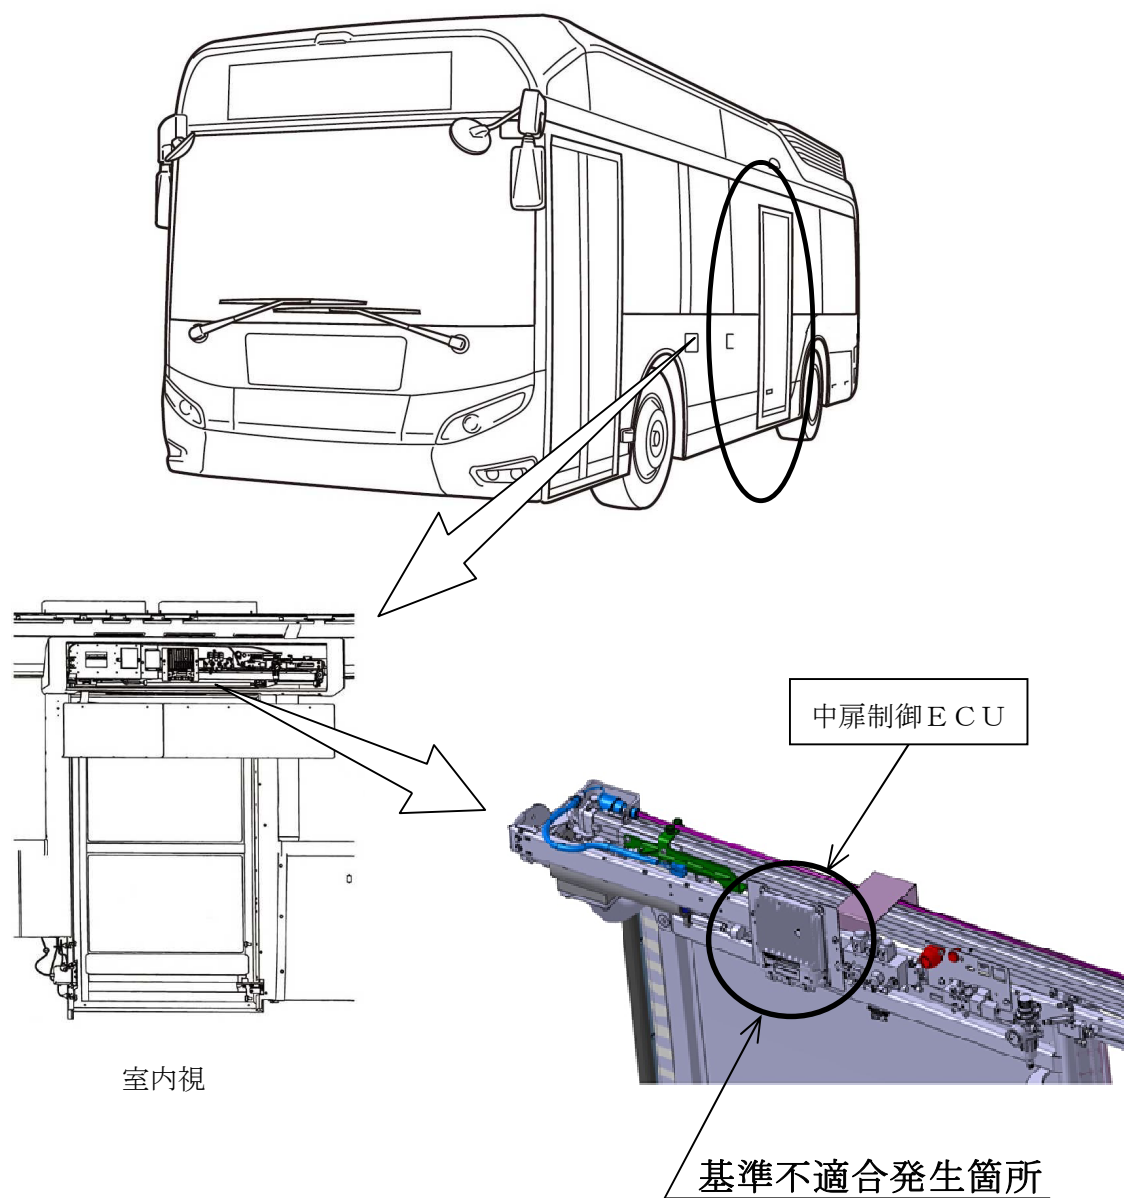
ワンマンバスの中扉開閉機構において、開閉制御プログラムが不適切なため、走行振動等により扉位置検出スイッチの端子に生成された摩耗粉の酸化によって接触抵抗が増加し、扉の開閉状態を正しく検出できなくなることがある。そのため、停車直後等の特定条件下で、意図せず扉が開くおそれがある。

全車両、中扉制御 ECU の開閉制御プログラムを対策仕様に修正する。

識別：改善済車両にはシリアルナンバープレート右上部に白色ペイントを塗布する。
