## 改善箇所説明図①

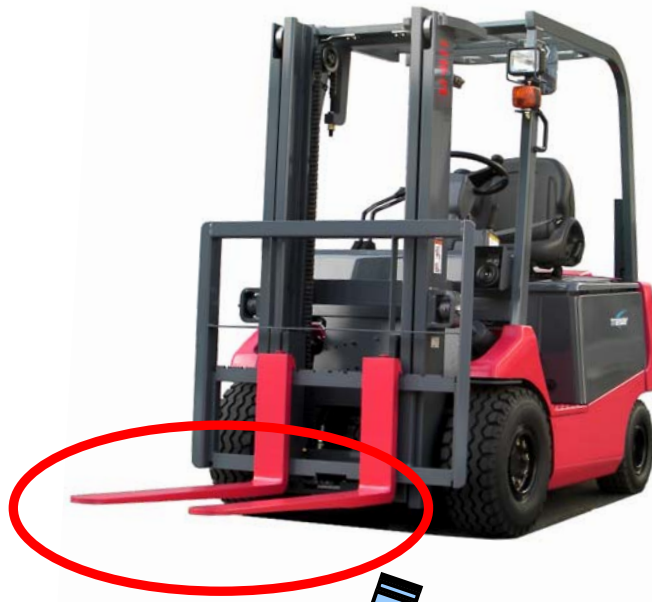
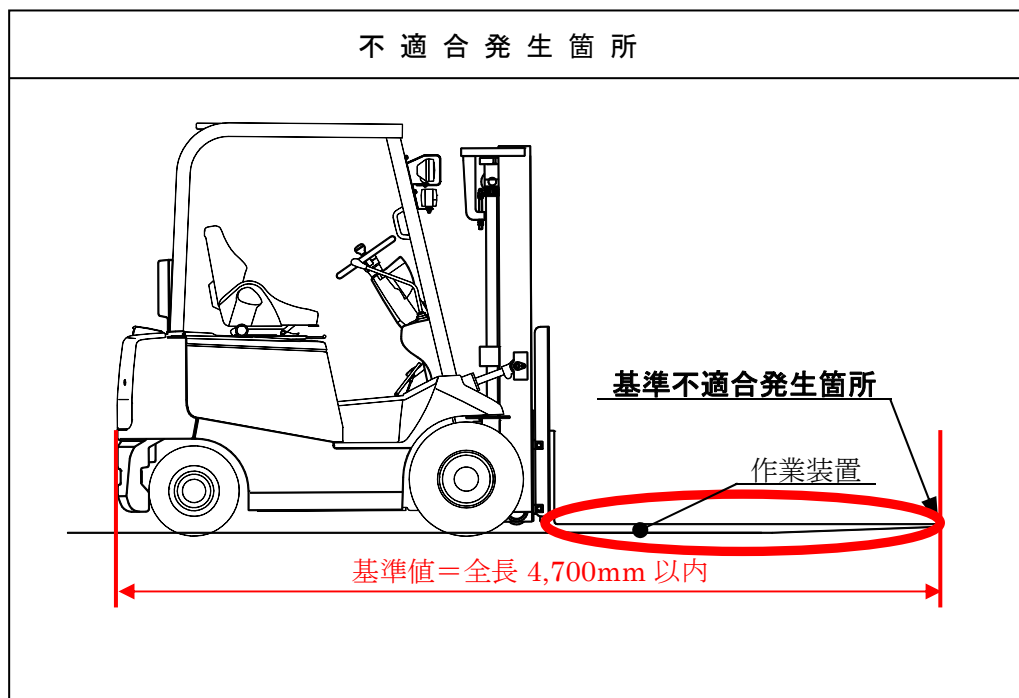
### 不適合発生箇所

フォークリフトにおいて、受注時の作業装置（フォーク等）の仕様組み合わせに伴う法規適合確認が不十分なため、全長が小型特殊自動車の範囲を超え、保安基準に適合しないおそれがある。

全車両、小型特殊自動車の長さ要件を満足する作業装置（フォーク等）と交換する。

識別：改善実施済車には、車体前面フロントカバー上隅の運転者席側にNo.4667 のステッカーを貼付ける。

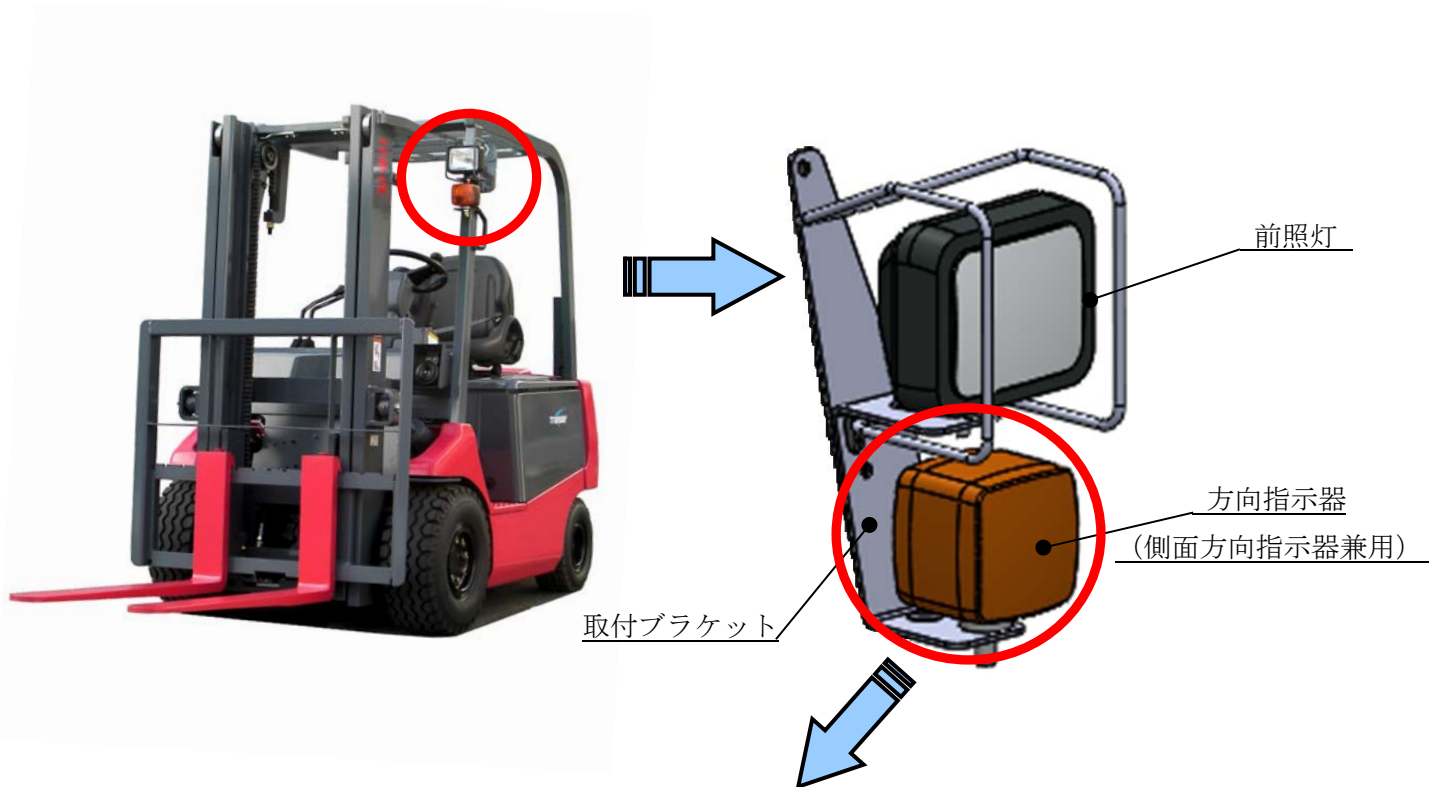
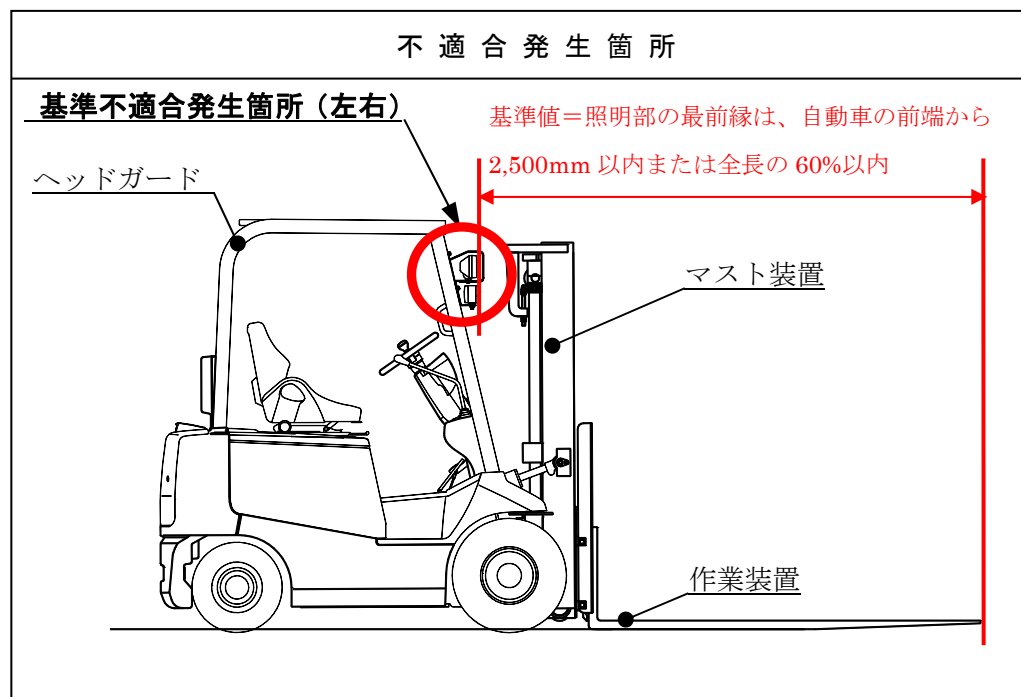
フォークリフト等において、受注時の作業装置（フォーク等）の仕様組み合わせに伴う法規適合確認が不十分なため、方向指示器の取付位置が道路運送車両の保安基準第41条（方向指示器）に定める要件に満足しないものがある。

全車両、保安基準に満足するよう方向指示器を適切な位置に変更又は作業装置（フォーク等）を交換する。

識別：改善実施済車には、車体前面フロントカバー上隅の運転者席側にNo.4667 のステッカーを貼付ける。
