## 改善箇所説明図

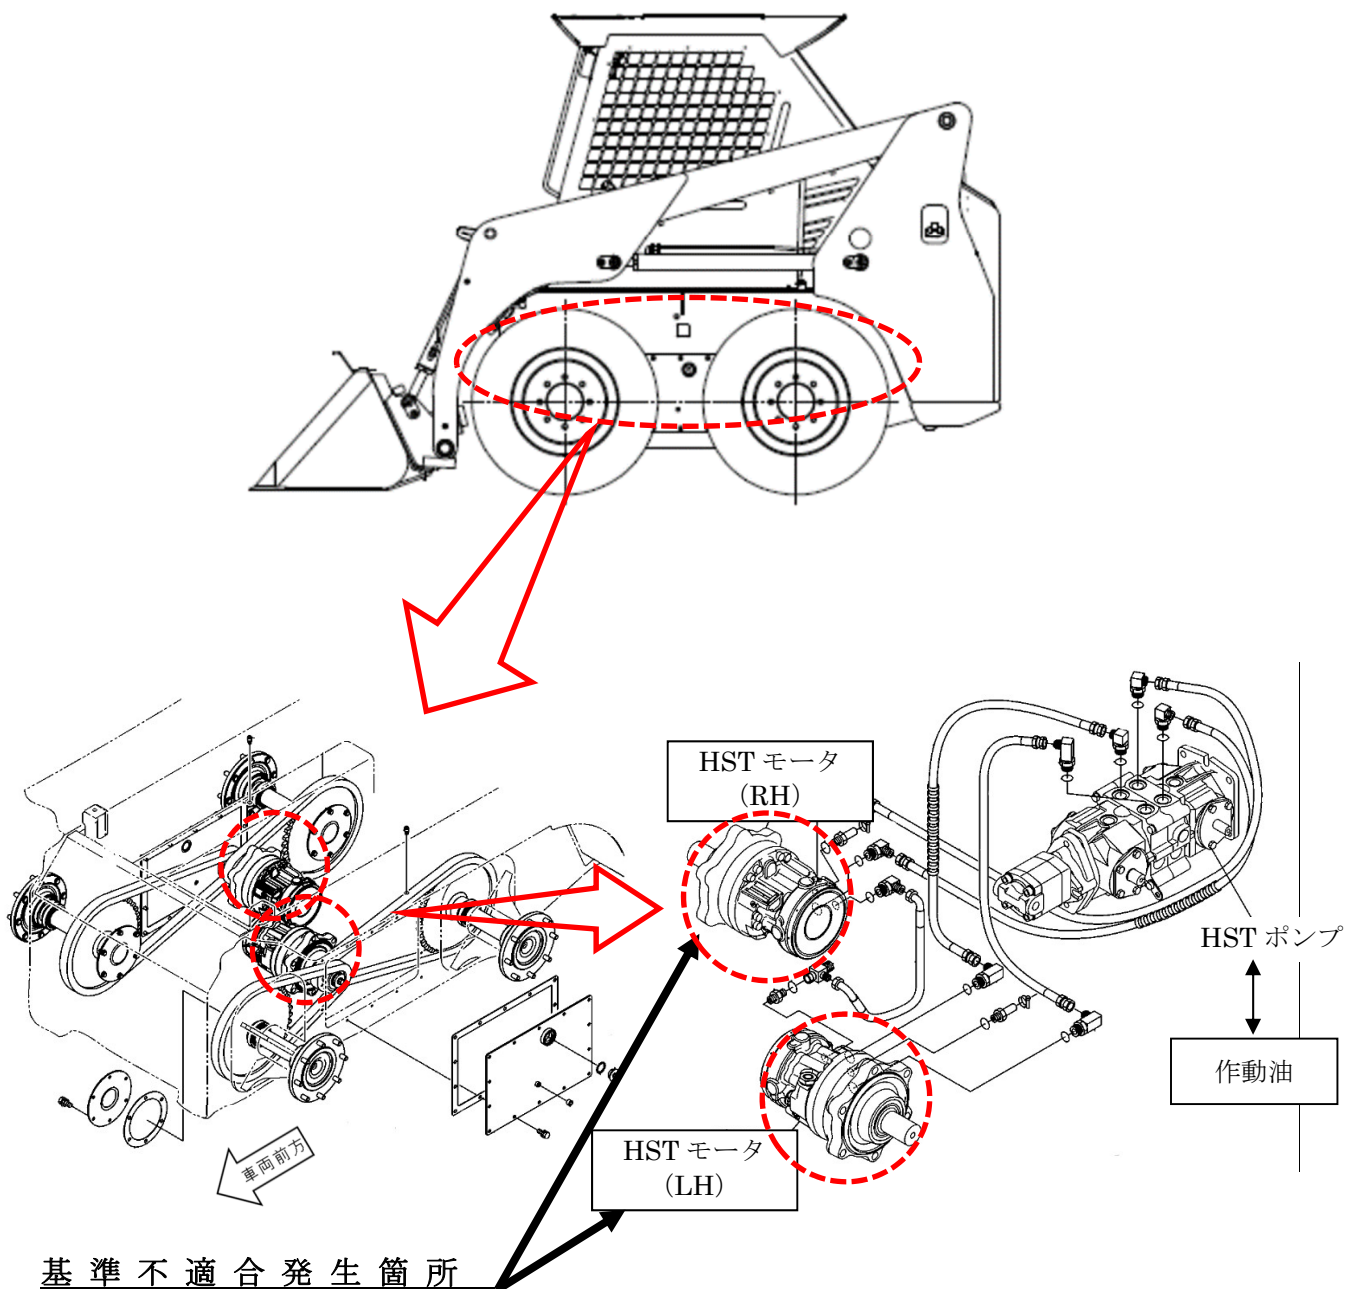
スキッドステアローダーの静油圧式無段変速機 (HST) において、設計時の作動油の選定が不適切なため、高荷重環境下で作動油の粘度が低下し、HST モータ内のローラ等が摩耗・損傷し異音が発生するものがある。そのため、そのままの状態で使用を続けると、HST モータが回転しなくなり、最悪の場合、走行不能となるおそれがある。

注：  は交換部品を示す。

全車両、左右HSTモータを新品に交換し、作動油を対策品 (GP I から GP III) に交換する。  
なお、全使用者に対して、今後、作動油 (GP III) を使用するよう周知する。

改善実施済車には、ヘッドガード内部のシート右後のフレームに No. 4671 のステッカーを貼付ける。
