## 改善箇所説明図

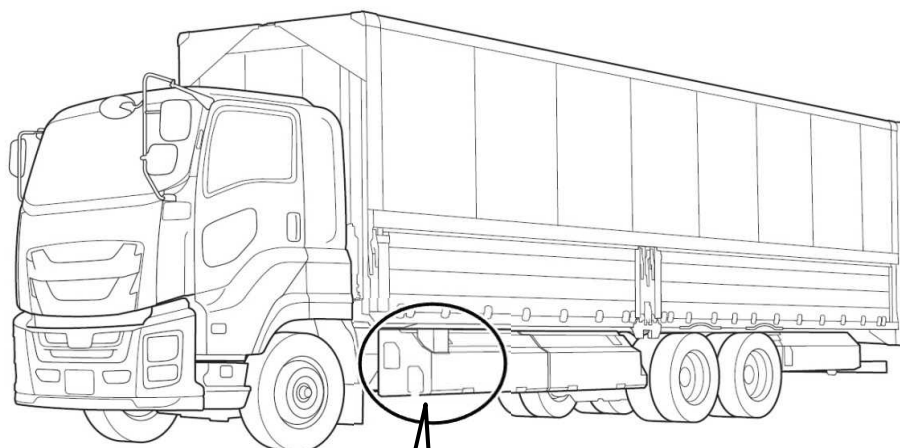
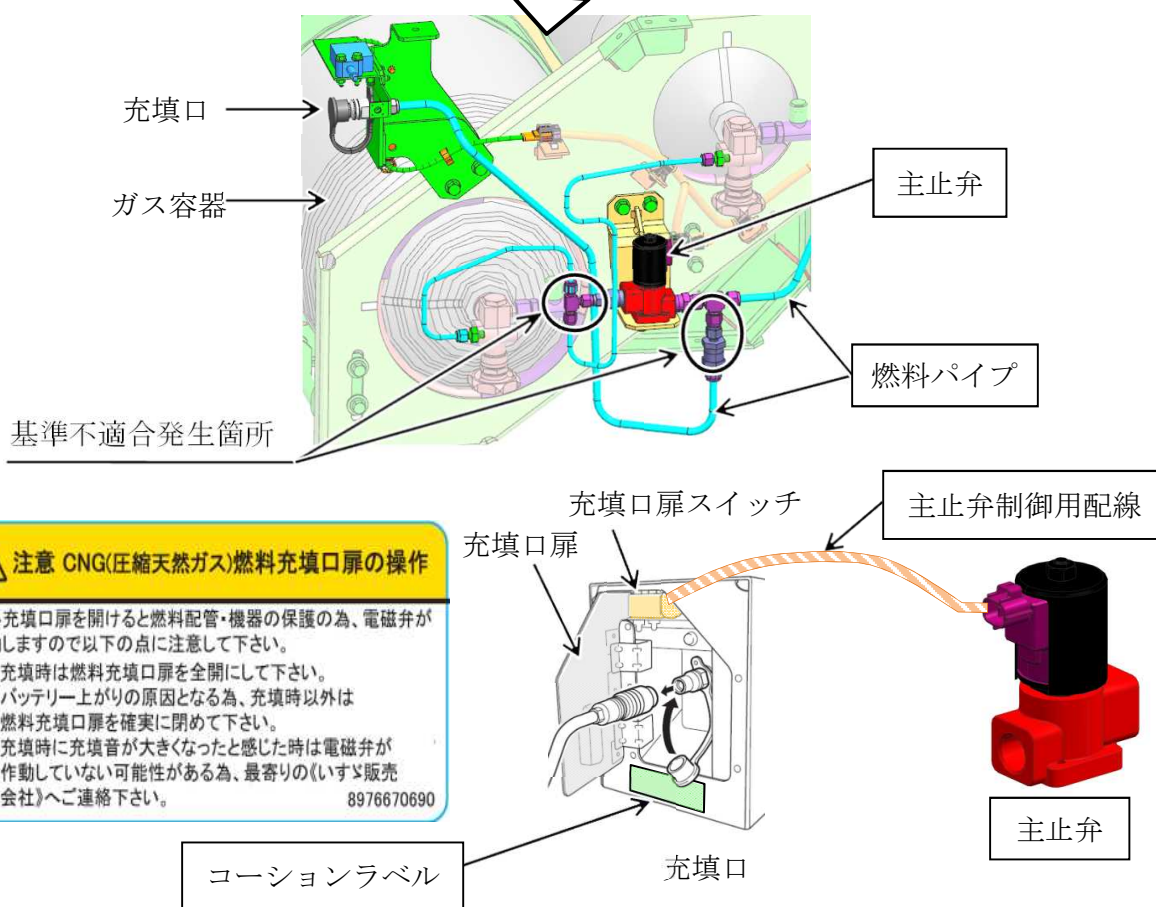
圧縮天然ガス（CNG）を燃料とする大型トラックにおいて、主止弁の制御が不適切なため、燃料充填時に振動が発生し、燃料パイプに亀裂が生じるものがある。そのため充填の繰り返しにより亀裂が進展し、燃料が漏れるおそれがある。

全車両、主止弁制御用配線およびコーションラベルを追加し、主止弁および燃料パイプ一式を新品に交換する。

識別：車両左側ガス容器充填口付近に識別ペイント（緑色）を塗布する。
