## 不 具 合 箇 所 説 明 図

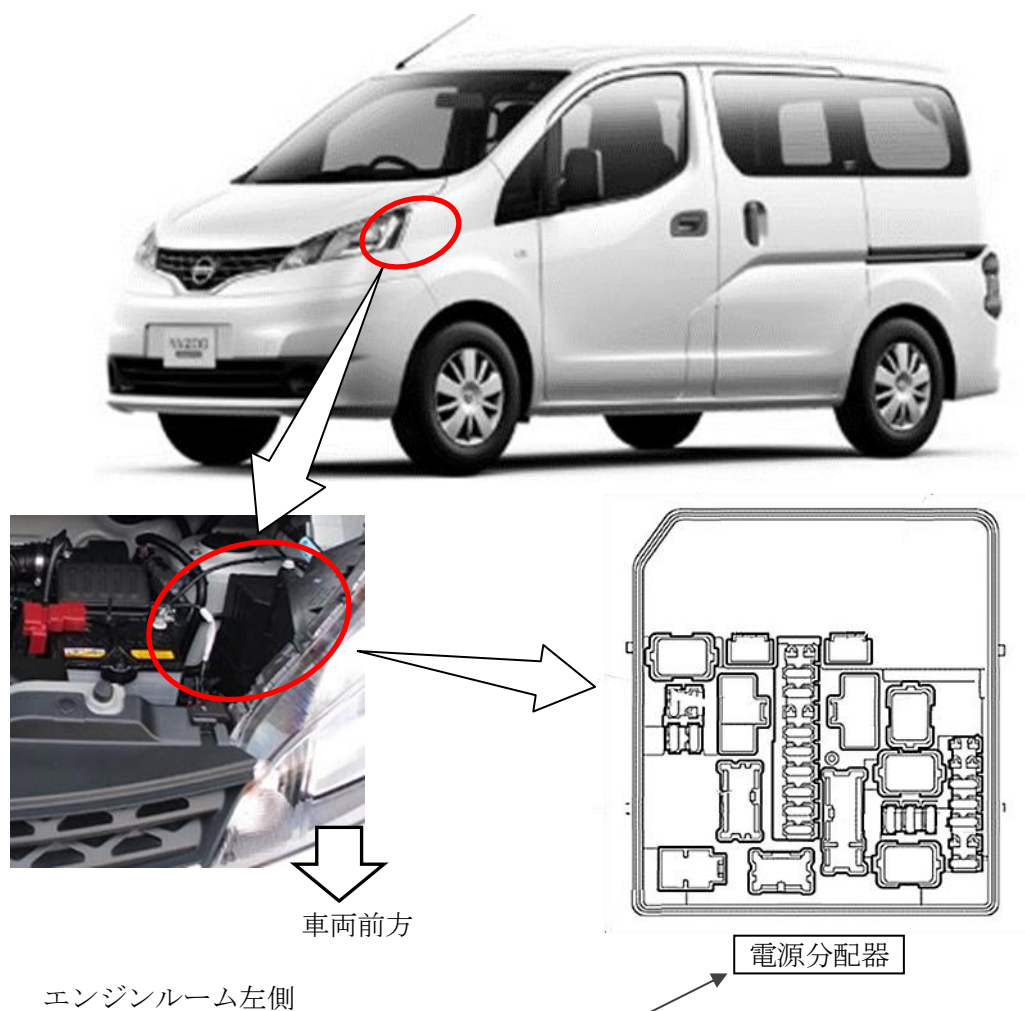
### 基準不適合発生箇所

電源分配器の基板において、製造設備の管理が不適切なため、不要な半田が付着した状態で防湿材がコーティングされたものがあり、使用過程においてコーティングに亀裂が発生することがある。そのため、高湿環境下において電極間の微細な導通が発生して電極成分が移動し、短絡回路が形成されると、短絡電流の発熱によって、最悪の場合、車両火災に至るおそれがある。

全車両、当該電源分配器を確認し、対象部番の部品は対策品と交換する。

識別：銀色のシールをモデルナンバープレートの右横に貼り付ける。
