## 改善箇所説明図

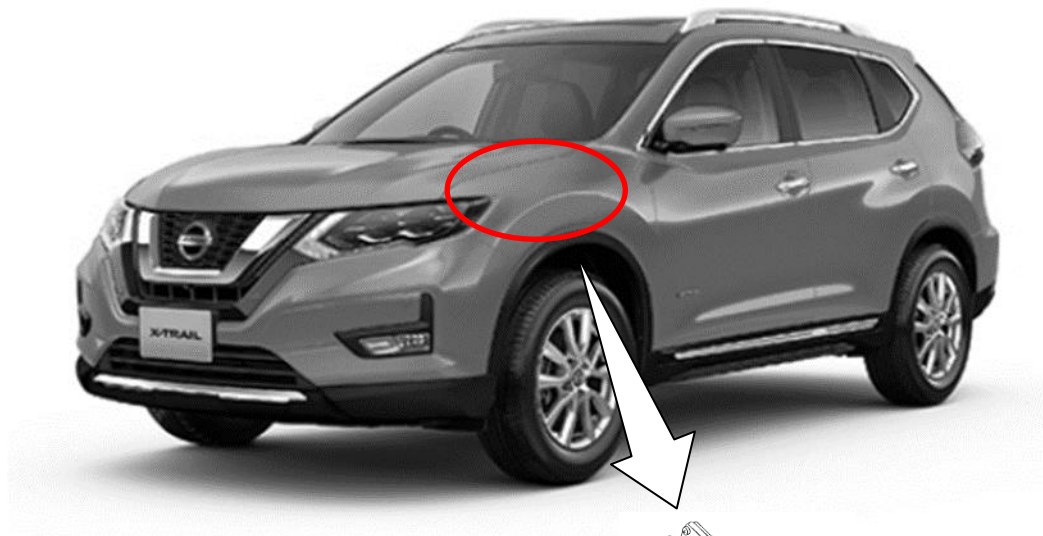
ハイブリッドパワートレイン  
コントロールモジュール (H P C M)

### 基準不適合発生箇所

ハイブリッド車のハイブリッドパワートレインコントロールモジュール (H P C M) において、モータ駆動力制御プログラムが不適切なため、エンジンコントロールユニット (E C U) との通信異常が発生し、フェールセーフ状態に移行した際、動力が伝達されなくなり、一時的に走行不能に至るおそれがある。

### 改善の内容

全車両、当該H P C Mのモータ駆動力制御プログラムを改善プログラムに修正する。

識別：銀色のシールをモデルナンバープレートの右横に貼り付ける。
