## 改善箇所説明図

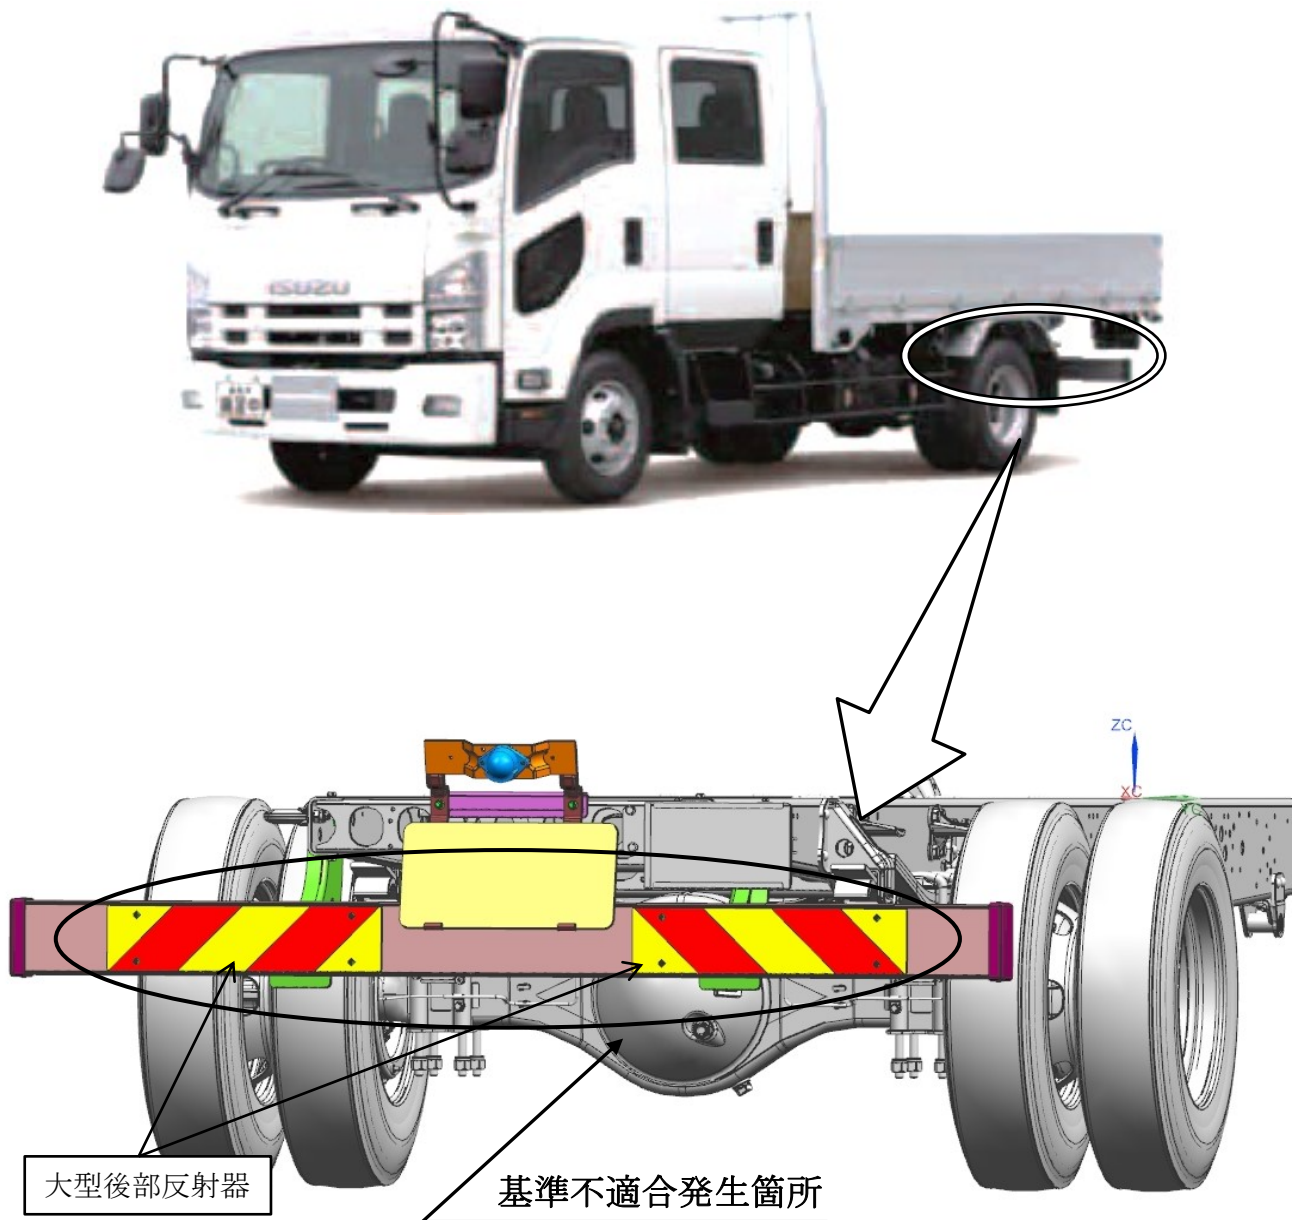
中型教習車において、大型後部反射器の取り付け位置が不適切なため、当該反射器の幾何学的視認性が道路運送車両法の保安基準第38条の2（大型後部反射器）に適合しないおそれがある。

全車両、大型後部反射器が正規の位置に取付けられたリヤバンパー一式を交換する。

識別：改善済車両には助手席ドアストライカー付近に黄色ペイントを塗布する。
