## 改善箇所説明図

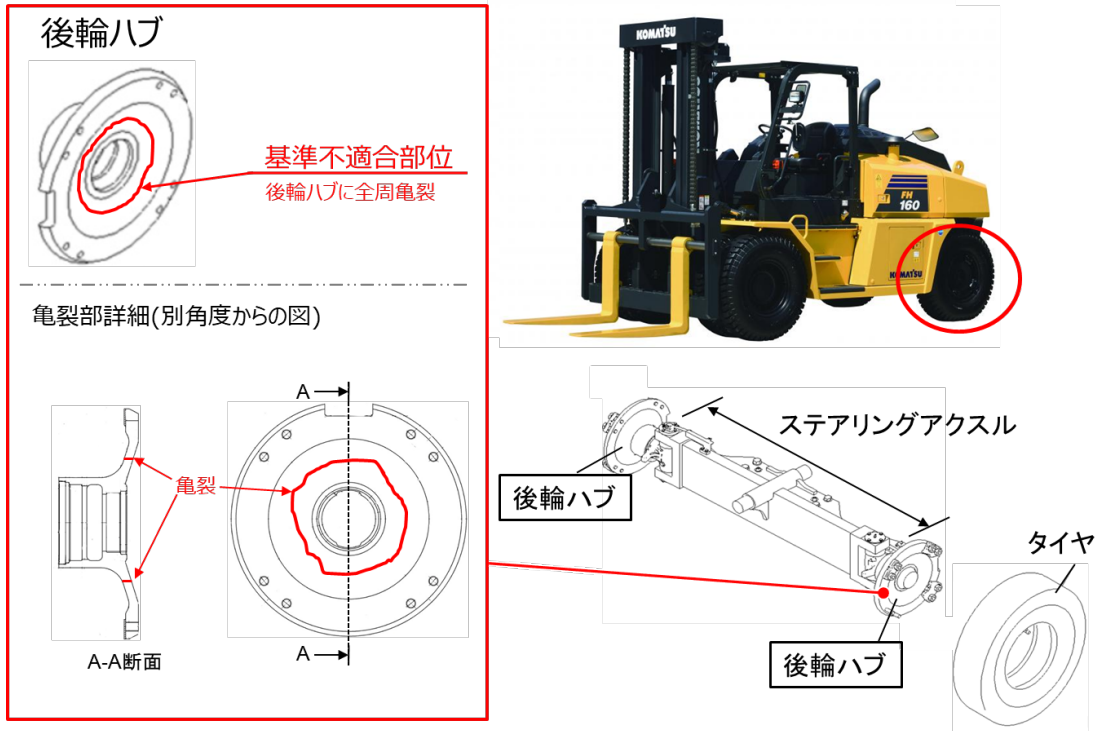
注：   は、交換部品を示す

フォーク・リフトの後輪ハブにおいて、製造工程の指示が不適切なため、強度が不足しているものがある。そのため、走行を繰り返すと、当該ハブが破損し、最悪の場合、後輪タイヤが脱落するおそれがある。

改善措置の内容：全車両、ハブを対策品に交換する

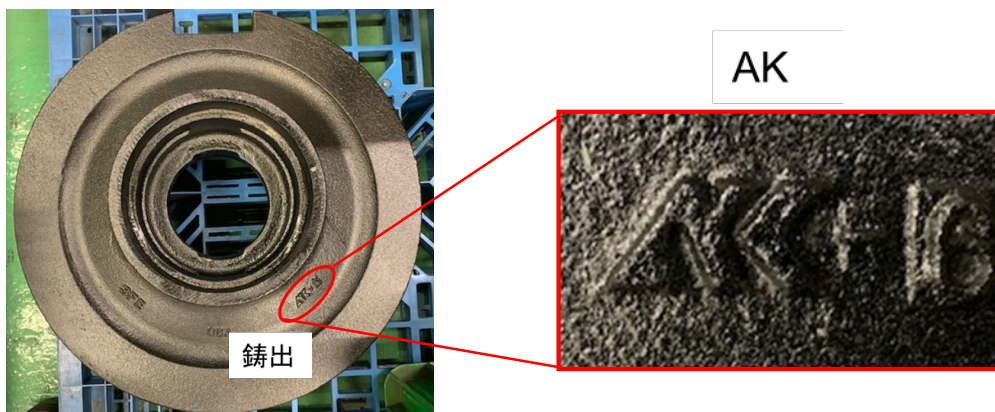
識別：鋳出し文字の違いにより識別する。
