改善箇所説明図

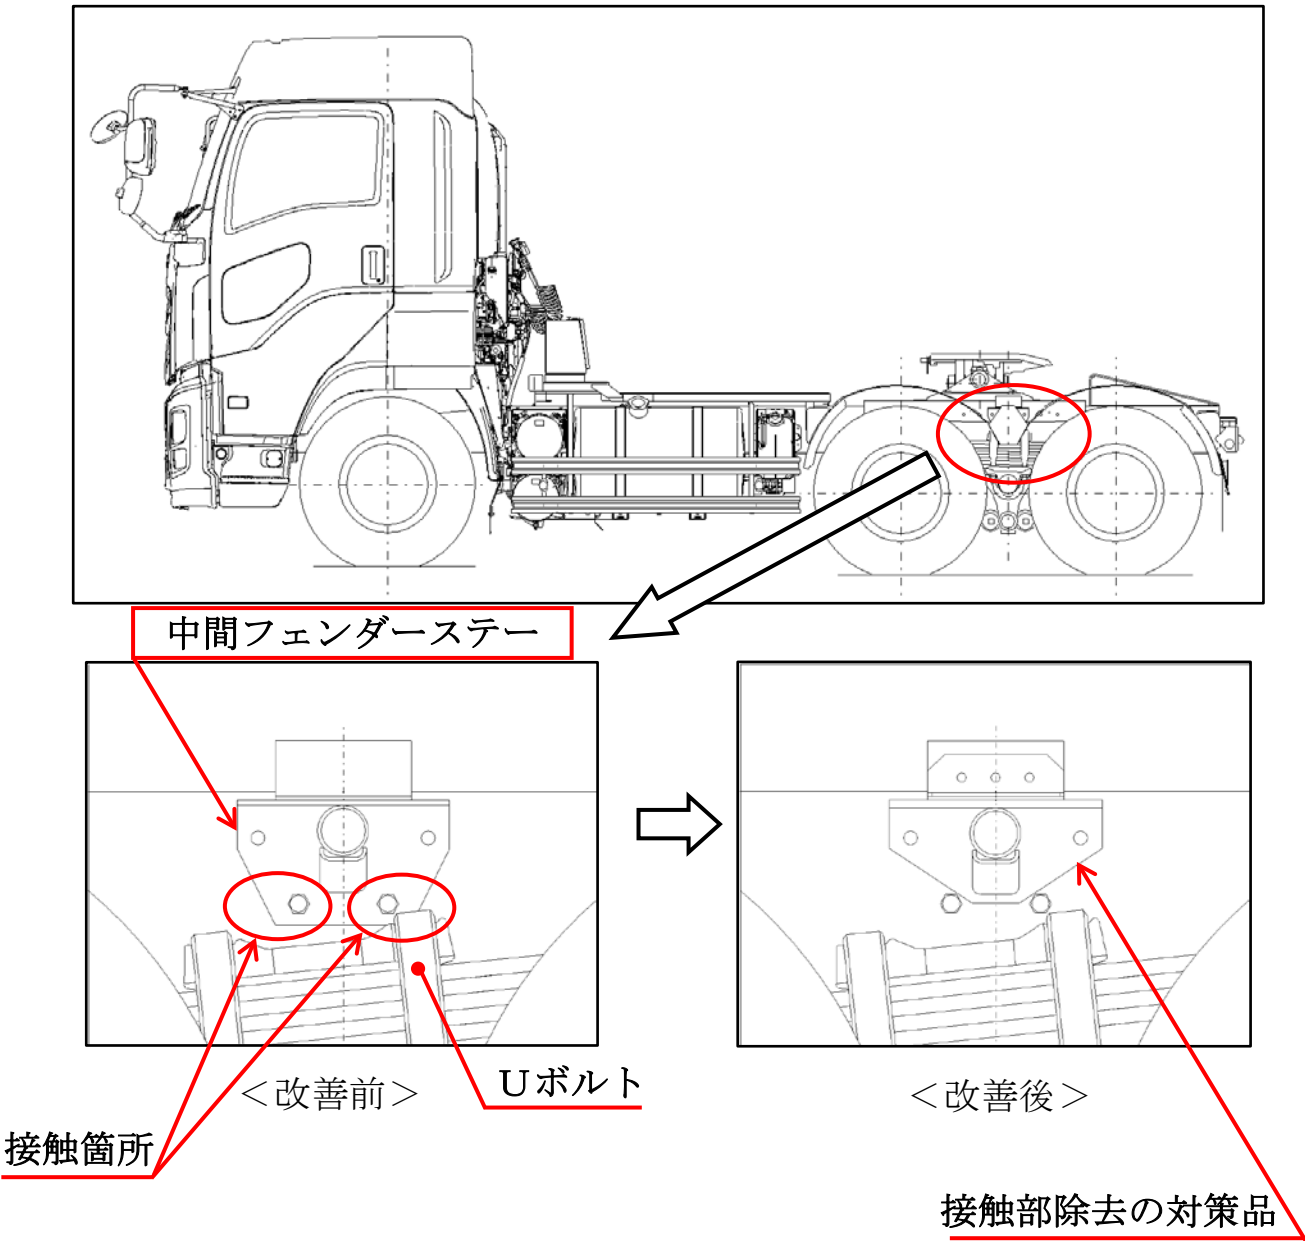
トラクタにおいて、後二軸間に設置されている中間フェンダーステーの取付位置が不適切なため、当該フェンダーステーと後部緩衝装置のUボルトが悪路走行時等に接触し、当該Uボルトが損傷するおそれがある。

識別：車両取り付け部に大きく切り欠きを追加しているため外観から容易に識別できる。  
注：   は、交換部品を示す。

改善措置の内容  
全車両、中間フェンダーステーを対策品に交換する。なお、Uボルトを点検し、損傷が認められるものは新品に交換する。
