## 改善箇所説明図

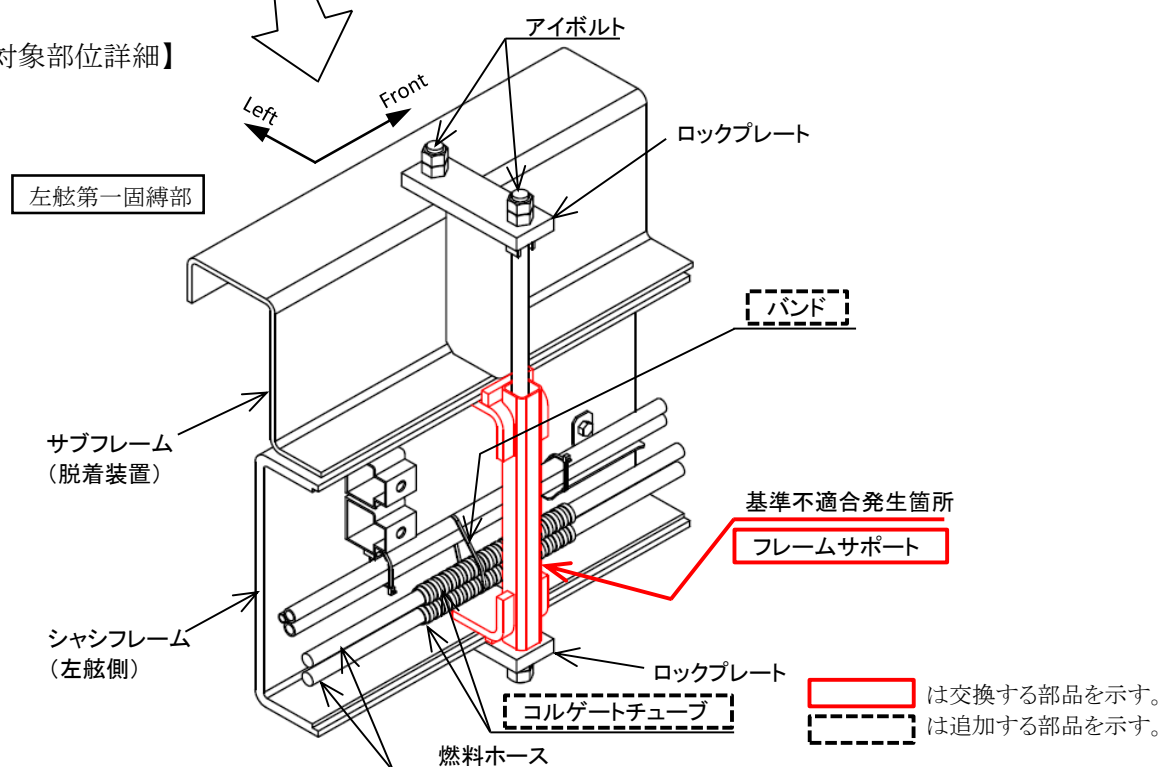
### 【改善対象部位詳細】

脱着装置付きコンテナ自動車において、フレームサポートの設計が不適切なため、燃料ホースとフレームサポートの隙間が小さいものがある。そのため、走行時振動等により、燃料ホースとフレームサポートが接触することで燃料ホースが損傷し、最悪の場合、燃料が漏れるおそれがある。

全車両、フレームサポートを対策品に交換する。  
また、燃料ホースにコルゲートチューブの追加を行い、燃料ホースをバンドで固定する。  
なお、燃料ホースに損傷がある場合は新品に交換する。
