## 改善箇所説明図

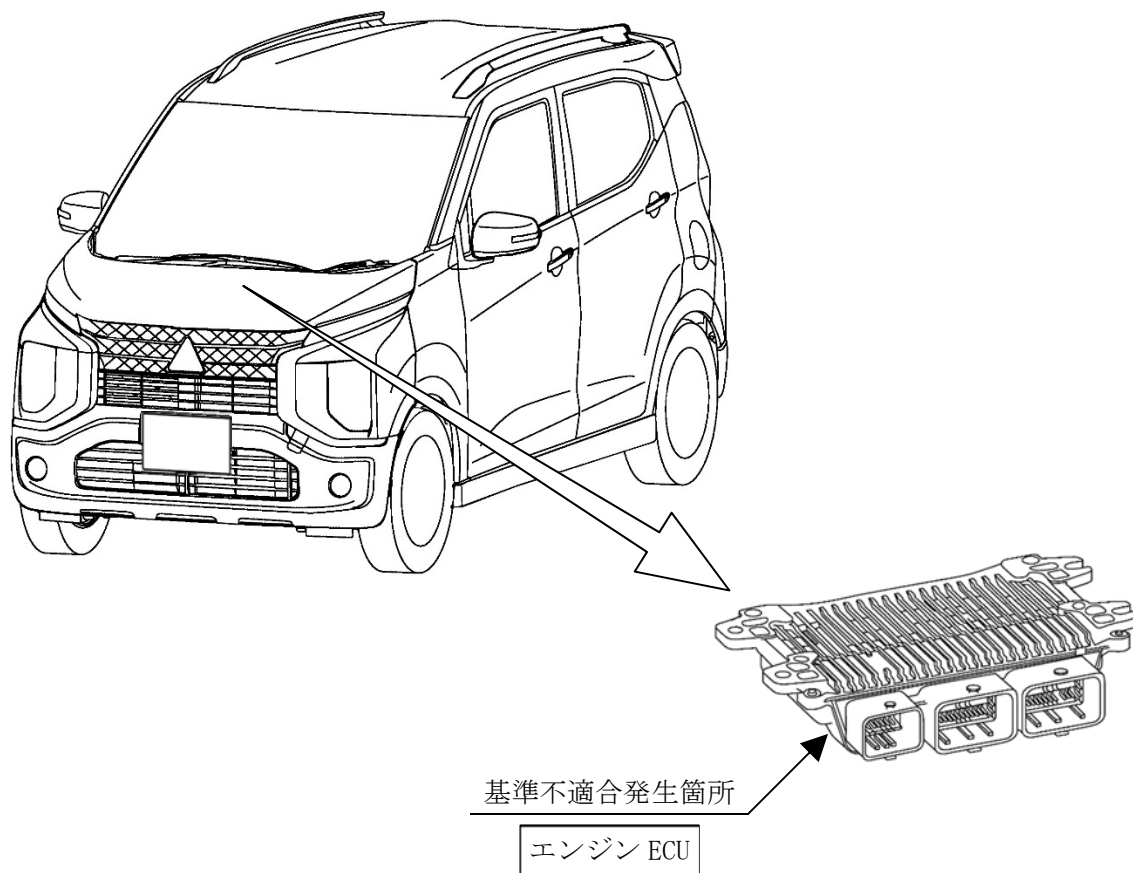
エンジン制御装置（ECU）において、発電機の制御ロジックが不適切なため、バッテリーの充電率が低い状態で、冷機始動直後の走行や長い下り坂を走行した場合、エンジンの負圧が低下する場合があります。そのためブレーキ倍力装置への負圧供給が不足して、最悪の場合、ブレーキペダルの操作力が増大し、制動停止距離が長くなるおそれがある。

注：図中の  内は、プログラムを書き替える部品を示す。

全車両、エンジン ECU の制御プログラムを対策仕様書き替える。

識別：運転席側ドアロアヒンジにあるピン頭部に、白または黄色ペイントを塗布する。
