## 改善箇所説明図

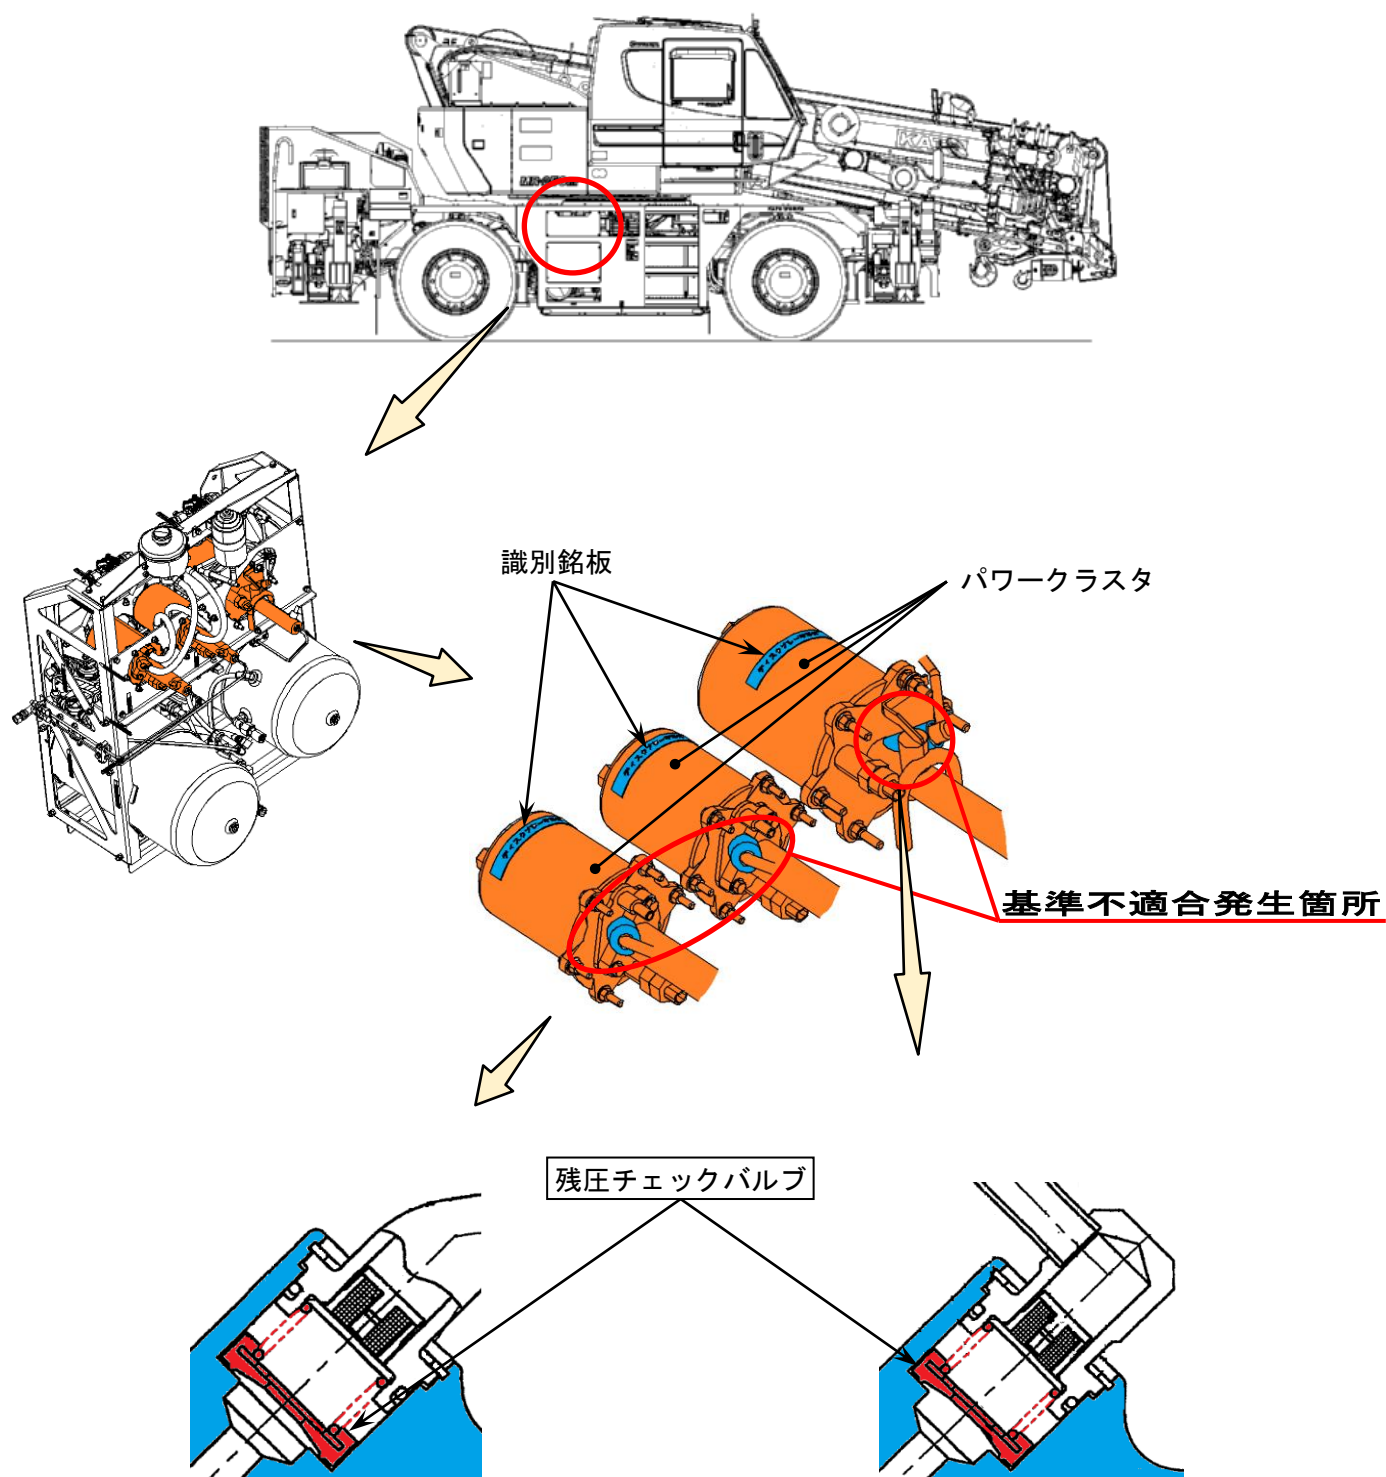
ホイール・クレーンの制動装置において、主ブレーキのパワークラスタの選定が不適切なため、ブレーキペダルを離してもブレーキ液圧回路に残圧が生じるものがある。そのため、主ブレーキが引きずり、最悪の場合、ブレーキパッドが過熱し、制動力が低下するおそれがある。

全車両、パワークラスタの残圧チェックバルブを外す。

注 :   は、取り外す部品を示す。

識別 : 識別銘板をパワークラスタの胴部に貼付する。
