## 改善箇所説明図

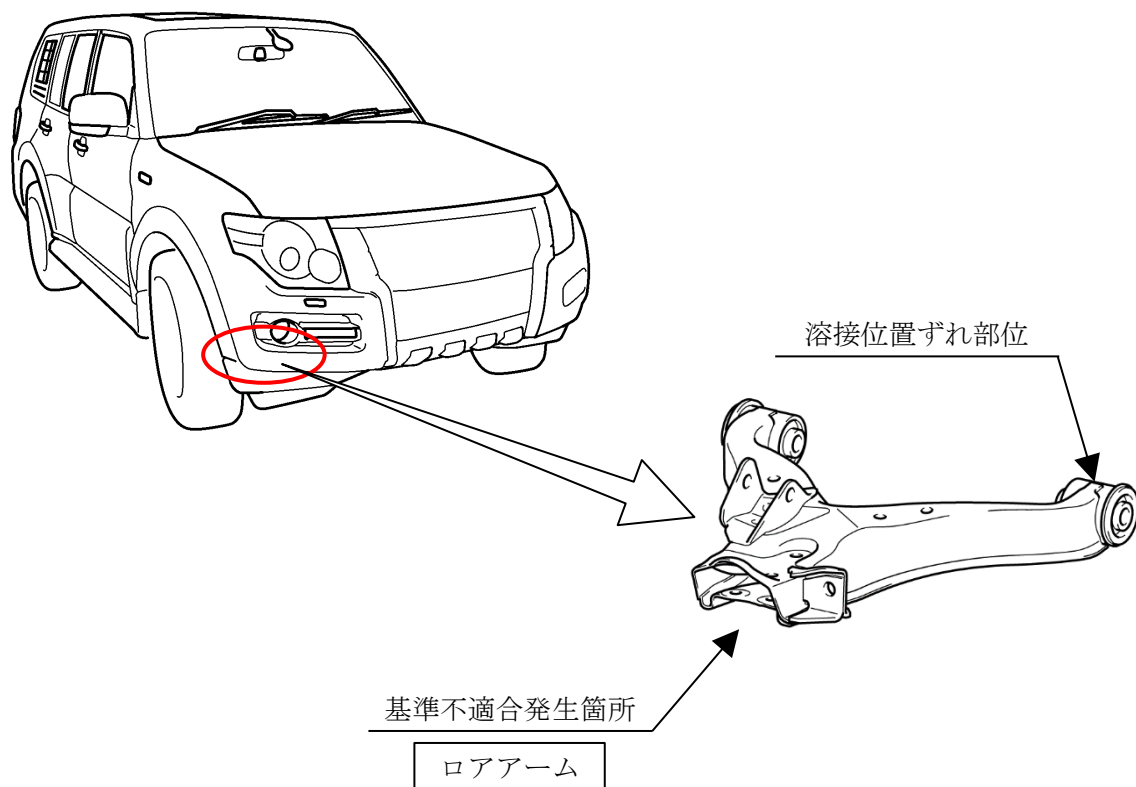
前輪緩衝装置の右側ロアアームにおいて、溶接工程での部品の固定が不十分なため、溶接位置がずれ、溶接強度が不十分なものがある。そのため、制動時の負荷により溶接部位がはがれ、走行が不安定になるおそれがある。

注：図中の  内は、交換する部品を示す。

全車両、右側ロアアームを良品と交換する。

識別：運転者席ドアチェッカーのヒンジにあるピン頭部(車両上側)に、白または黄色ペイントを塗布する。
