## 改善箇所説明図

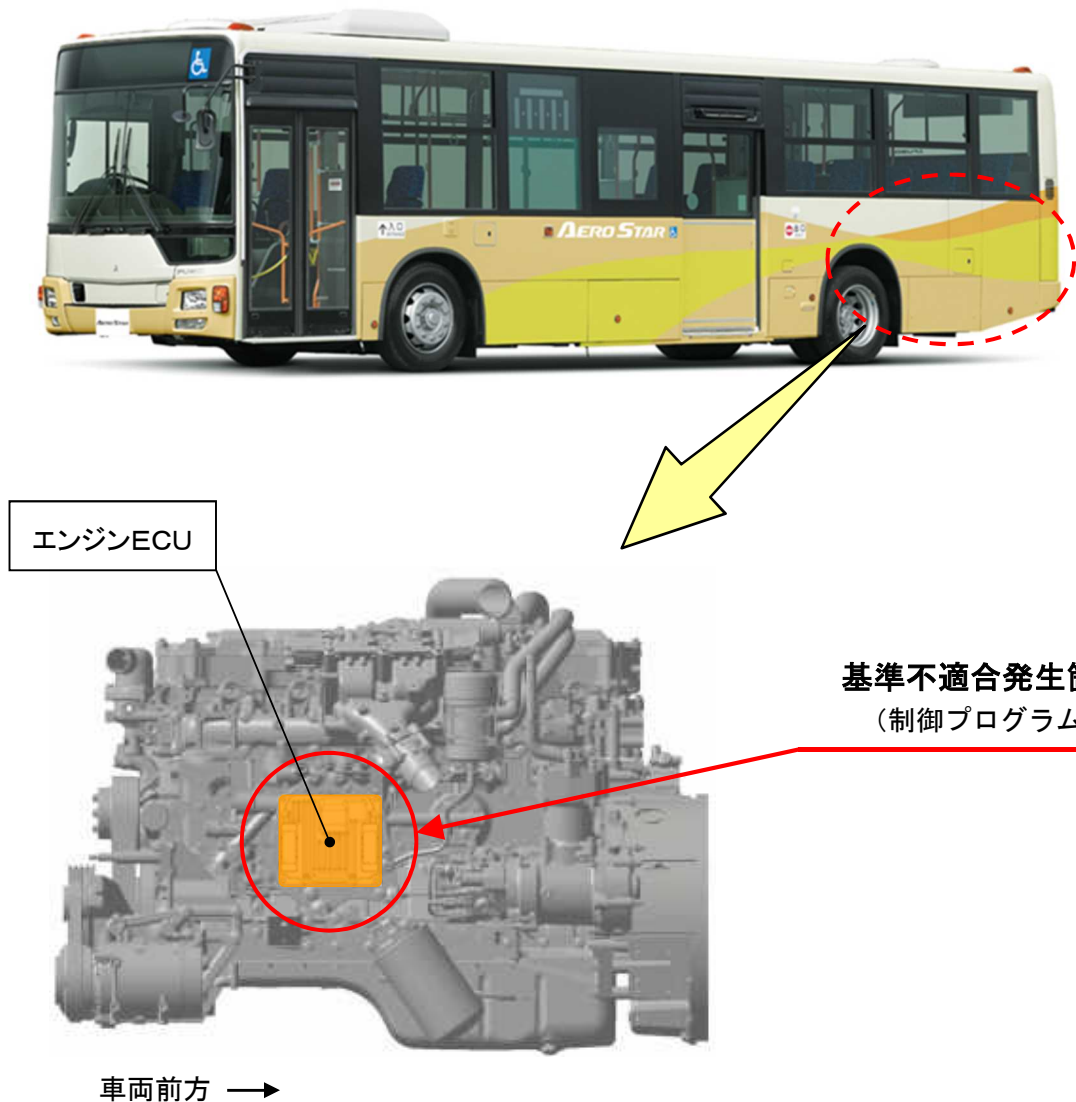
大型路線バスにおいて、エンジンECUの制御プログラムが不適切なため、最大燃焼圧力がコンロッドの許容限度を超える場合がある。そのため、そのままの状態で使用を続けると、コンロッドに亀裂が生じ、最悪の場合、コンロッドが破損して走行不能及び火災に至るおそれがある。

注：□ は、対策品の制御プログラムに書き換える部品を示す。

コンロッドの点検及び交換の必要性について検証に時間を要するため、全車両、暫定措置として、エンジンECUの制御プログラムを対策品に書き換える。

なお、対策が決定次第、恒久対策を実施する。

識別：作業完了車には、車両左後方点検リッド裏の位置に「HB203」の文字が記載された白黄色のシールを貼付ける。
