## 改善箇所説明図 ①

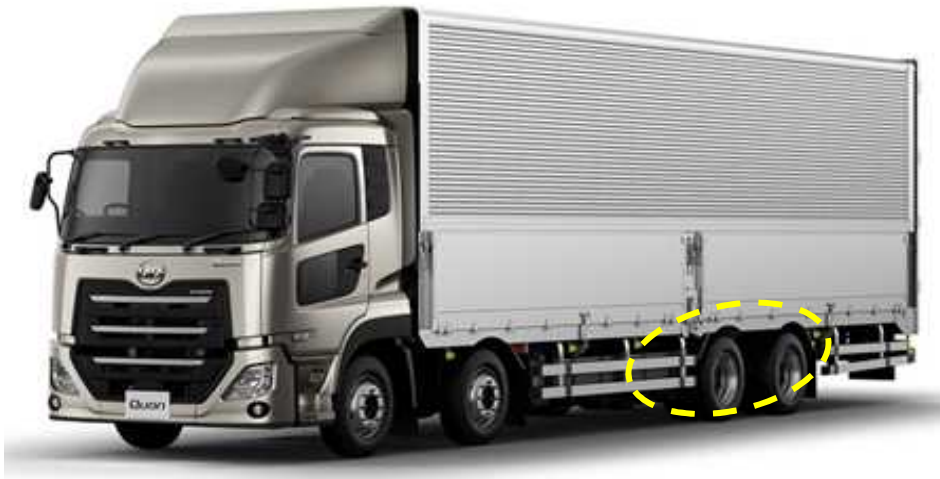
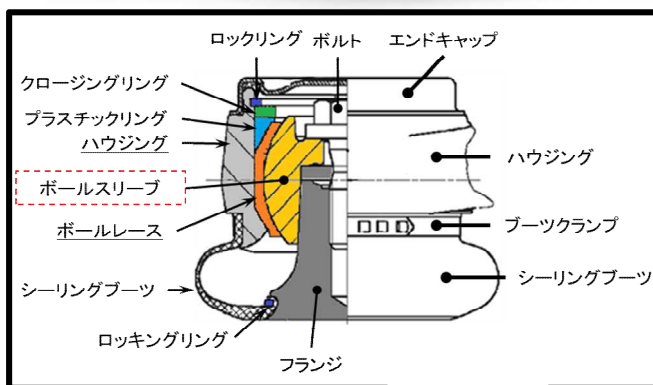
重ね板ばね式緩衝装置付大型トラックのVロッドにおいて、センタージョイント部ボールスリーブの表面加工が不適切なため、ボールスリーブとボールレース間の摩擦抵抗が大きくなるものがある。そのため、段差乗り越えなどの大きな変動等を繰り返し受けると、ボールレースが摩耗し、センタージョイントのハウジングが破損して、最悪の場合、走行安定性が損なわれるおそれがある。

全車両、Vロッドを対策品に交換する。

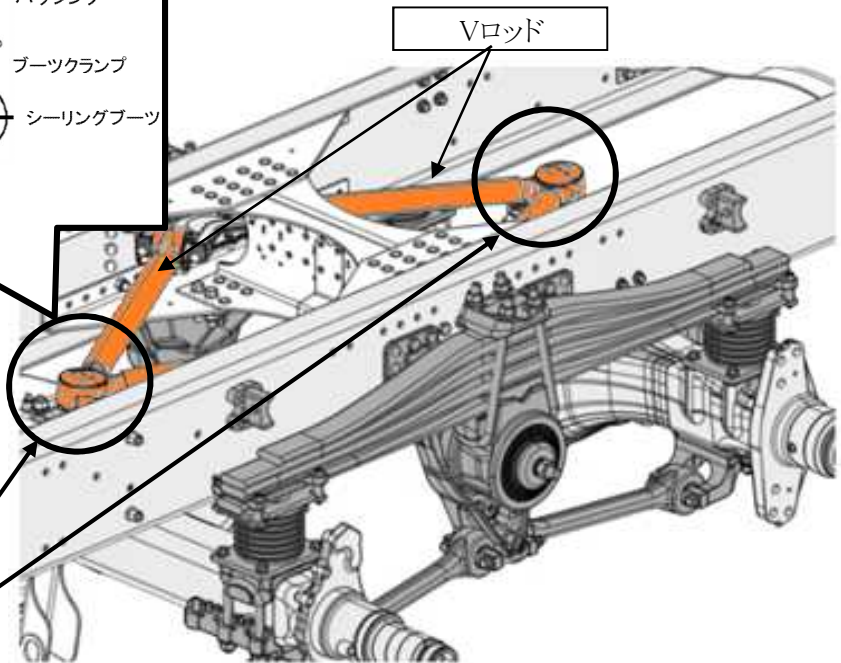
【センタージョイント】

基準不適合発生箇所
