## 改善箇所説明図

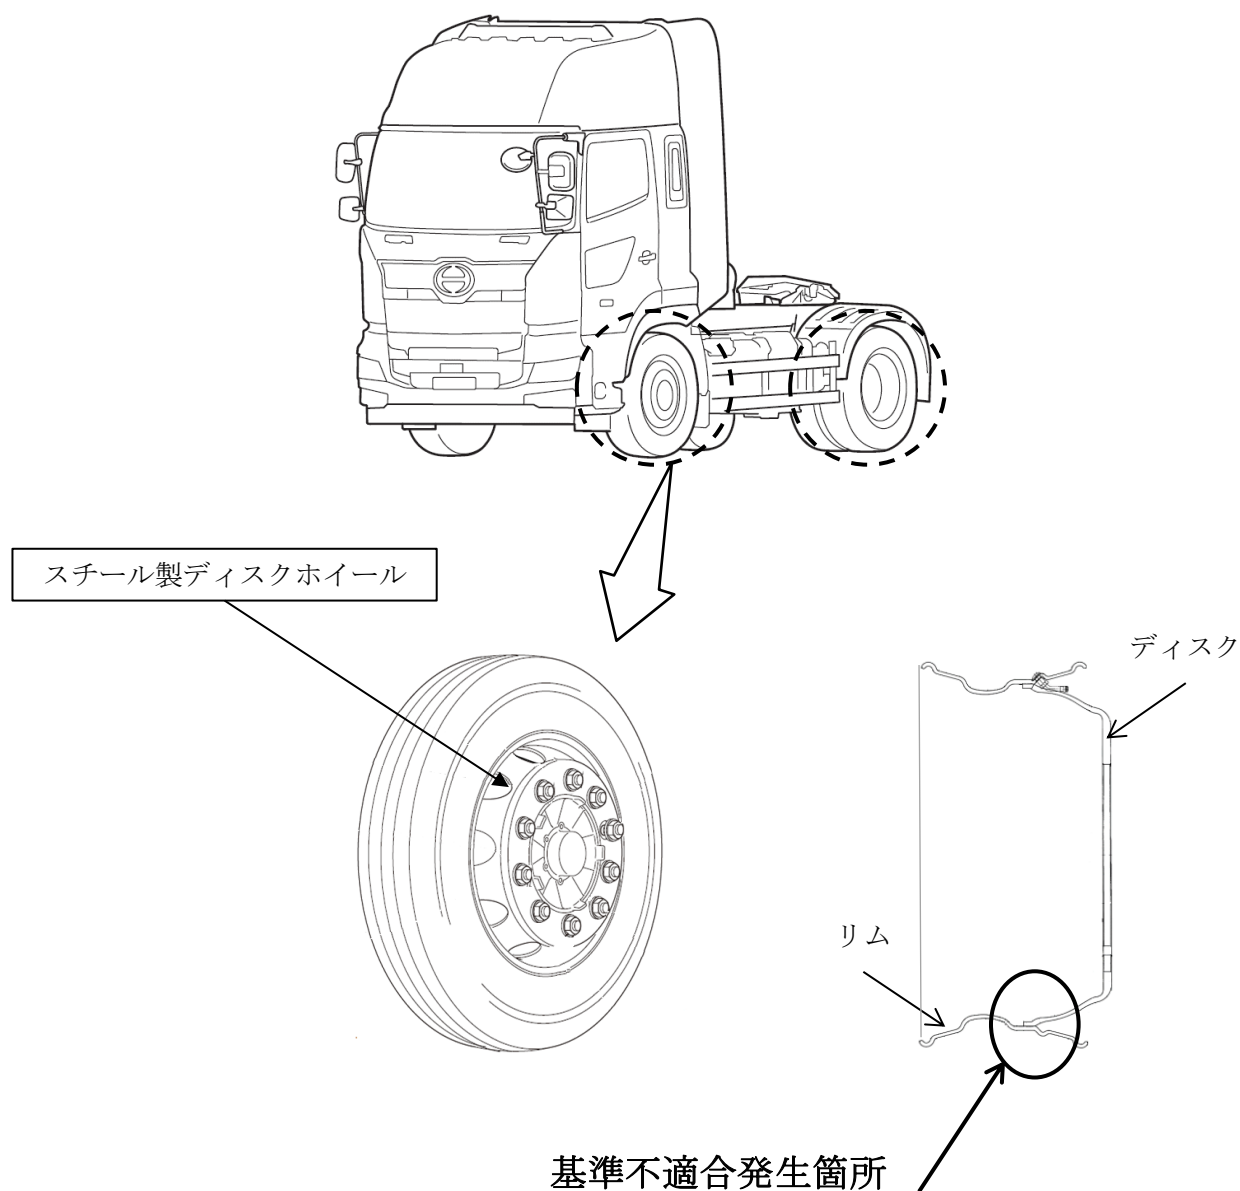
注：  は交換する部品を示す。

大型トラックのスチール製ディスクホイールにおいて、リム成形の金型が不適切なため、リムとディスクの溶接合わせ面が不均一となり、溶接部の疲労強度が不足しているものがある。そのため、長期間使用すると溶接部に亀裂が入り、最悪の場合、ディスクホイールが破損するおそれがある。

全車両、ディスクホイールの製造番号を確認し、該当する場合は良品と交換する。

識別：改善済車両にはネームプレートの左上に黄色ペイントを塗布する。
