## 改善箇所説明図

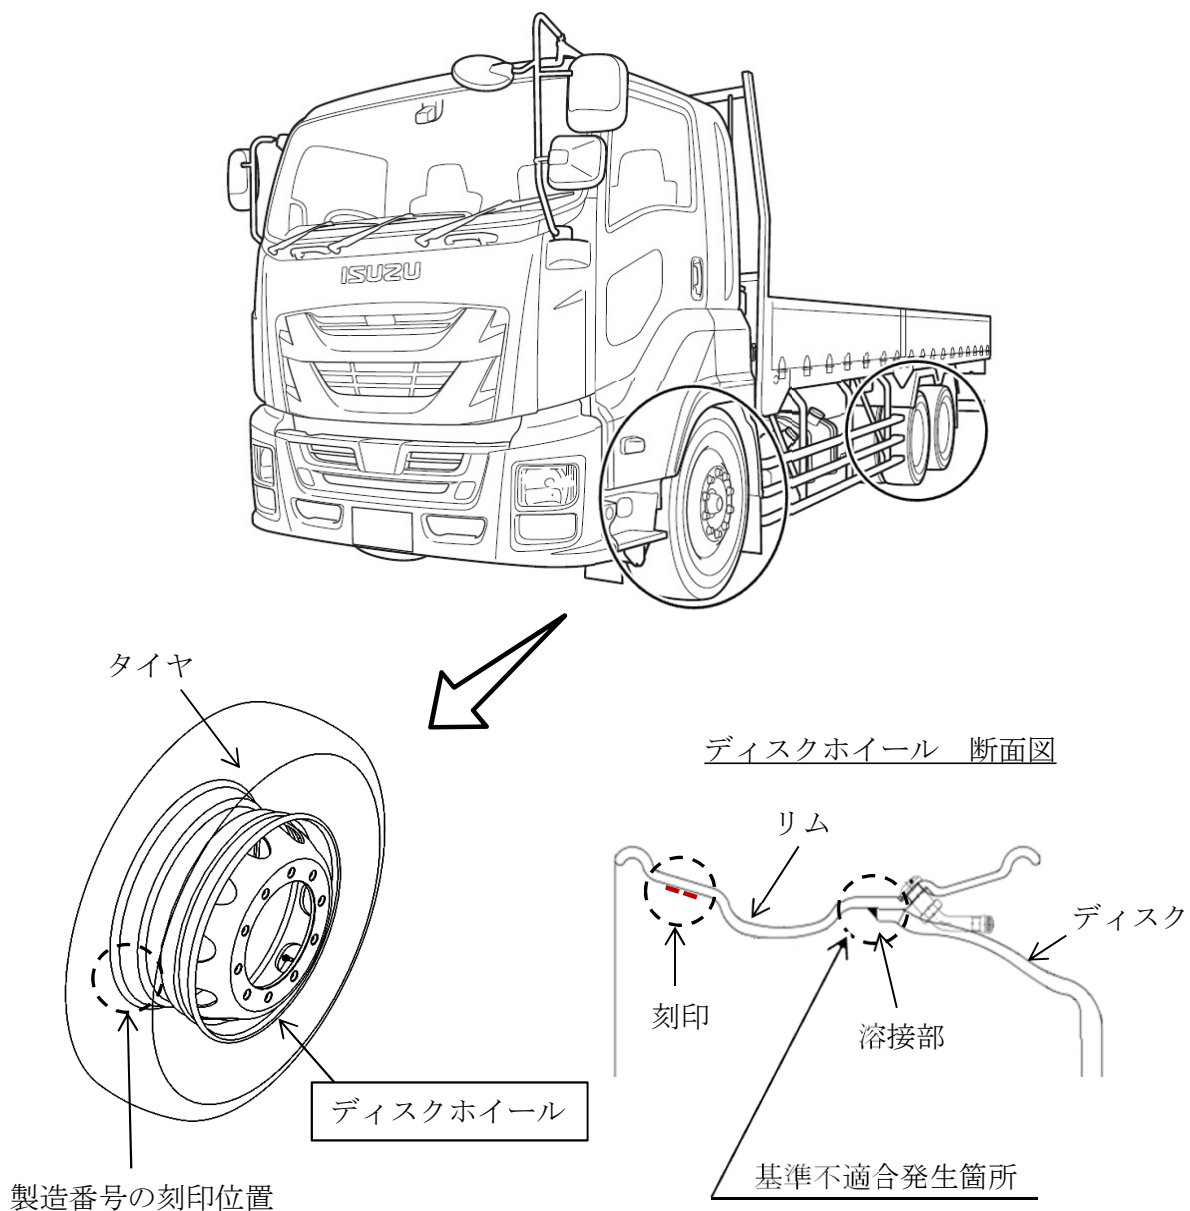
大型トラックのディスクホイールにおいて、リム成形時の金型調整が不適切なため、リム形状が変化してリムとディスクの溶接部に応力集中が発生し、溶接部の強度が不足しているものがある。そのため、長期間使用すると溶接部に亀裂が入り、最悪の場合、ディスクホイールが破損するおそれがある。

全車両、ディスクホイールの製造番号を点検し、対象となるものは良品に交換する。

識別：助手席下側モデルナンバープレート下部に識別シール（緑色）を貼付する。
