## 改善箇所説明図

I S G  
(モーター機能付発電機)

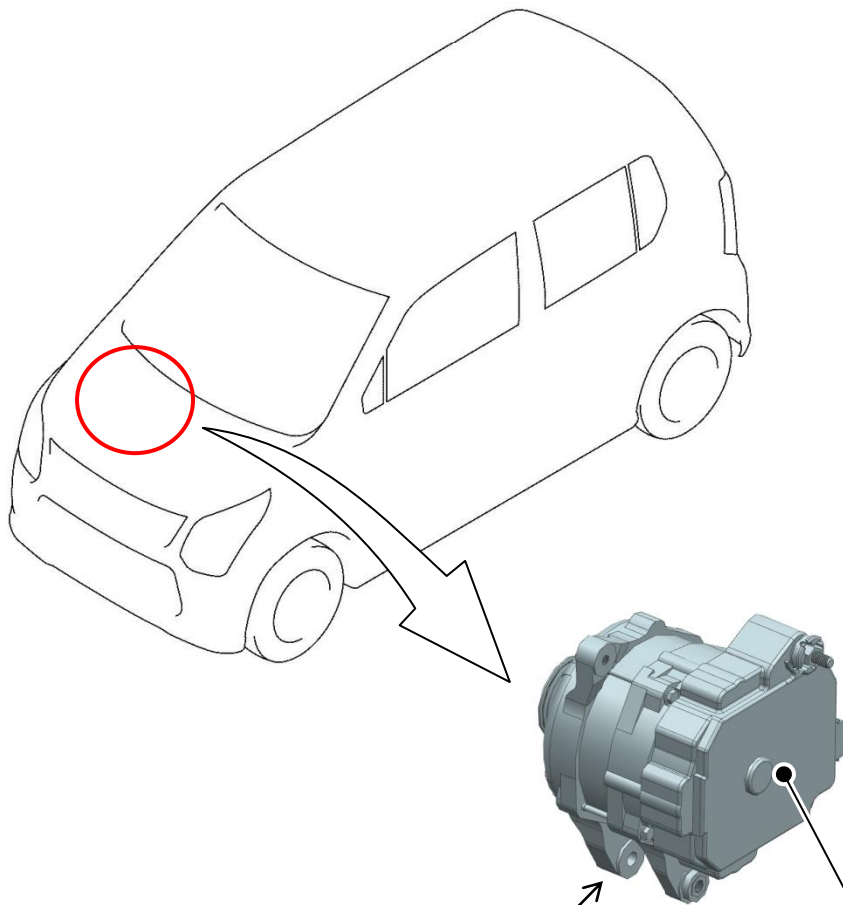
### 基準不適合箇所

I S G (モーター機能付発電機) の故障診断プログラムが不適切なため、使用過程でアース端子に酸化被膜が発生することで電気抵抗が上昇すると、I S G の電気回路の故障と判定することがある。そのため、警告灯が点灯するとともに I S G が発電を停止し、そのまま使用し続けると、鉛バッテリーが上がり、エンストや始動不能に至るおそれがある。

### 改善の内容

全車両、I S G の故障診断プログラムを対策プログラムに書き換える。

識別： ID プレートに黄緑色のシールを貼付する。
