## 改善箇所説明図

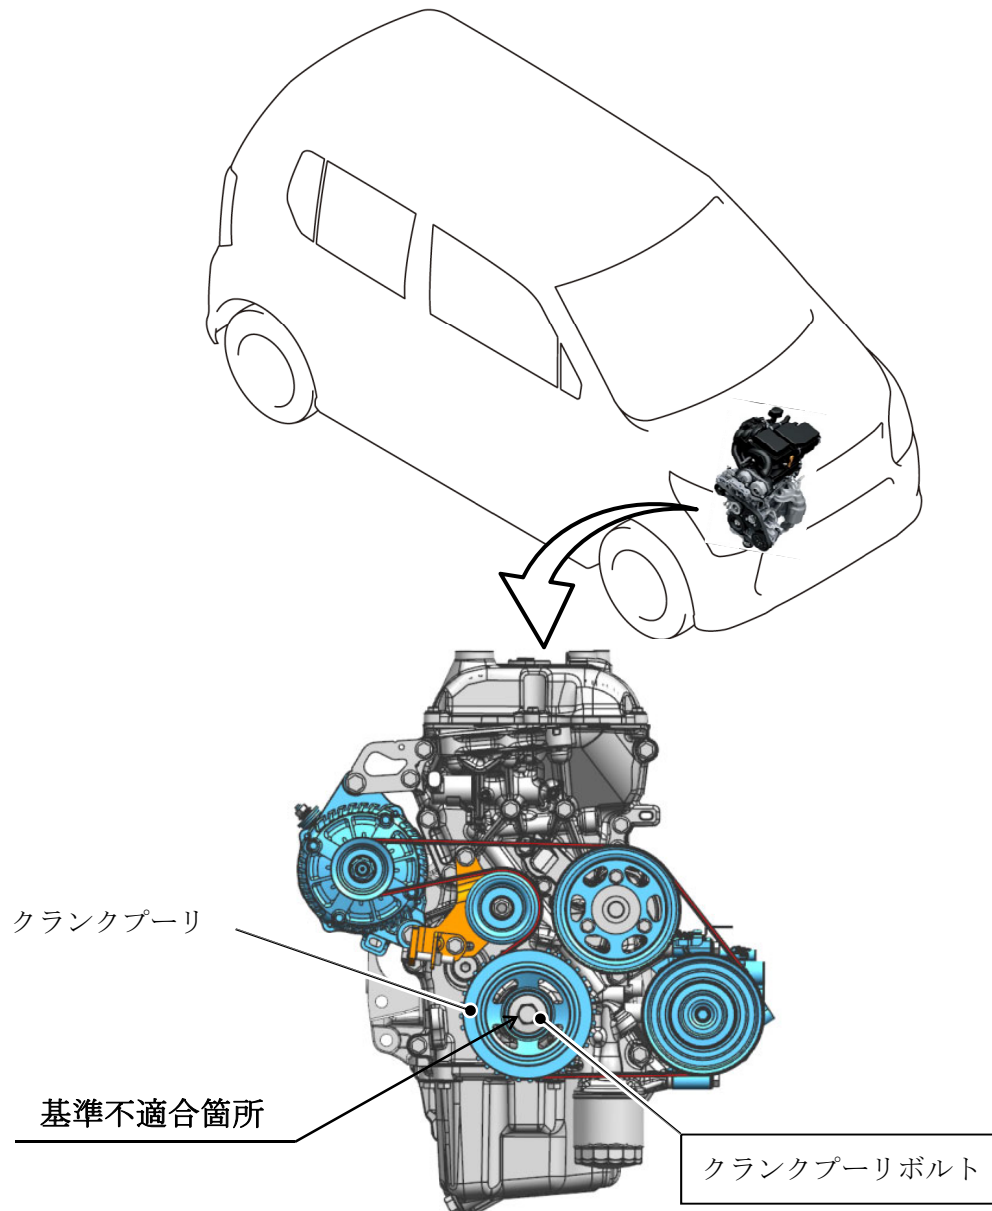
エネチャージ仕様車のクランクプーリボルトにおいて、ねじ谷底の形状が不適切なため、耐久性が不足しているものがある。そのため、締付け軸力が低い場合にクランクプーリボルトが折損してガタが生じ、クランクシャフト位相角度を正しく検出できず、適切なエンジン制御ができなくなり、エンストに至るおそれがある。

全車両、クランクプーリボルトを良品に交換する。また、プーリ等に損傷がある場合には、損傷のある部品を新品に交換したうえで、クランクプーリボルトを良品に交換する。
