## 改善箇所説明図

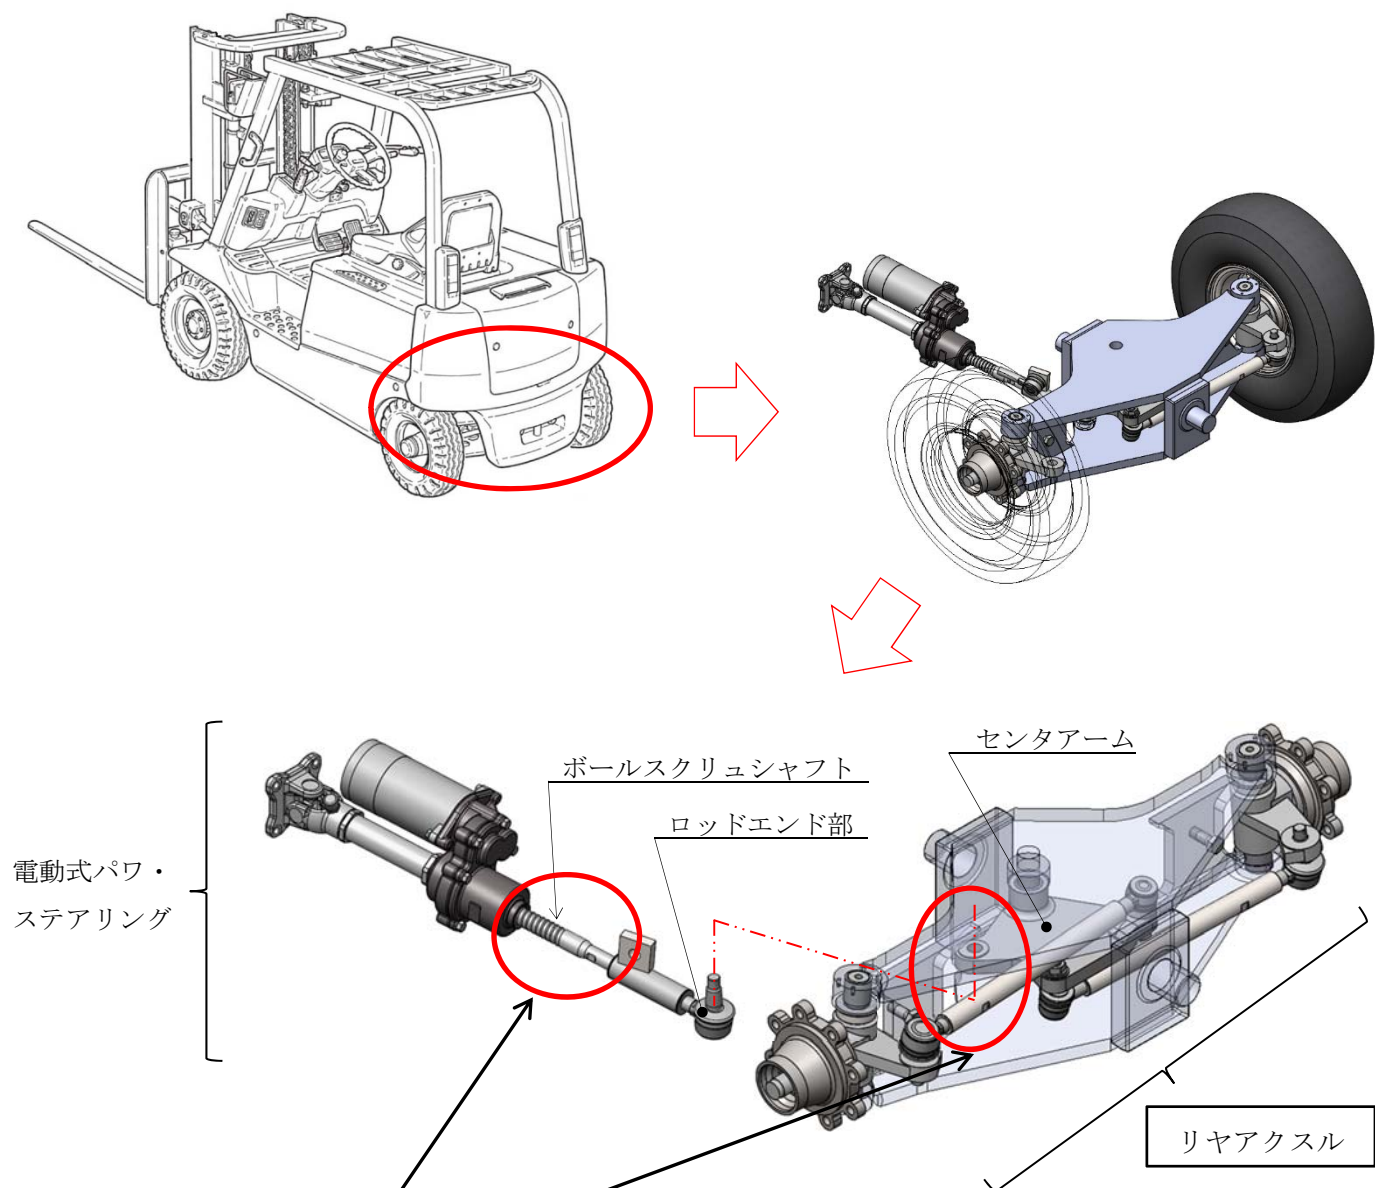
### 基準不適合発生箇所

バッテリー式フォークリフトの電動式パワ・ステアリングにおいて、ステアリング操舵のアシスト設定が不適切なため、ステアリングエンド時に生じる慣性衝突力がリヤアクスル等の材料強度を上回るものがある。そのため、そのままの状態で使用を続けると、当該部品が損傷し、操舵できなくなるおそれがある。

全車両、リヤアクスル一式を対策品に交換し、電動式パワ・ステアリング制御プログラムを対策プログラムに書き換える。

改善実施済車には、車体前面フロントカバー上隅の運転者席側に No.4765 のステッカーを貼り付ける。
