## 改善箇所説明図

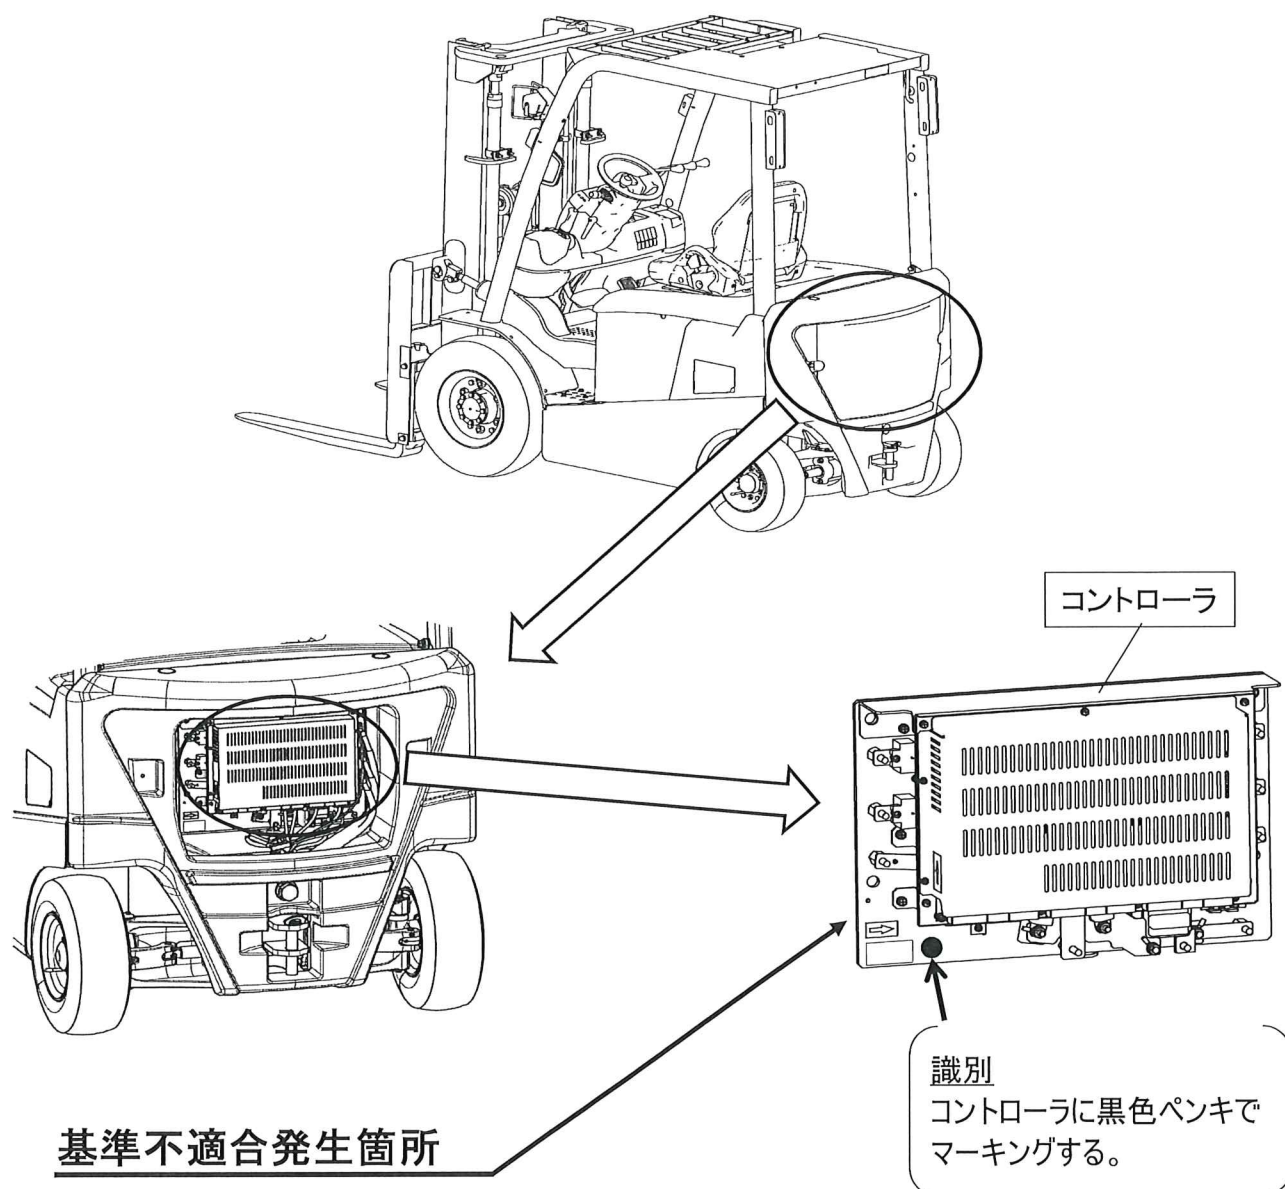
カウンタバランス式バッテリーフォークリフトにおいて、走行制御コントローラのトランジスタの容量不足及び放熱グリスの塗布のバラツキにより、高負荷時においてトランジスタに電流が集中し、トランジスタの温度が高温になるものがある。そのため、温度上昇によってトランジスタが破損し、走行モーターへの電流が絶たれ、走行できなくなるおそれがある。

全車両、走行制御コントローラを対策品に交換する。  
なお、放熱グリスを放熱性の高いグリスに変更し、取付け面両面に放熱グリスを塗布する。
