## 改善箇所説明図

スチール製ディスクホイール

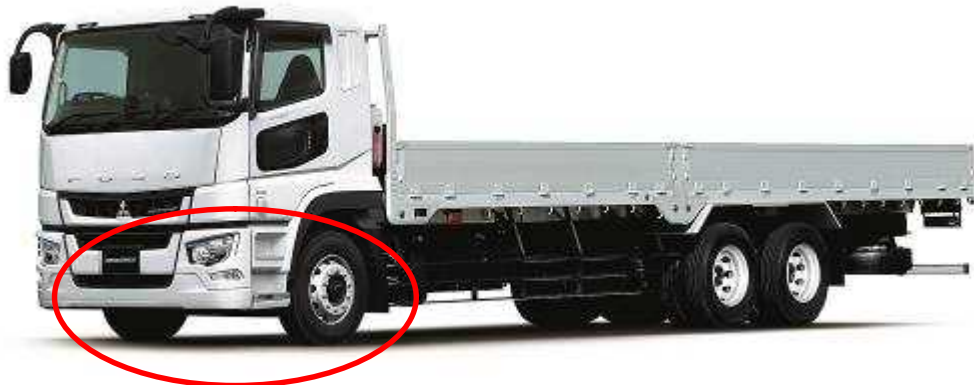
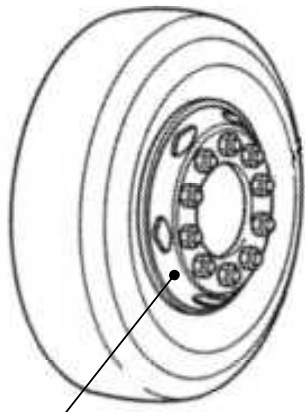
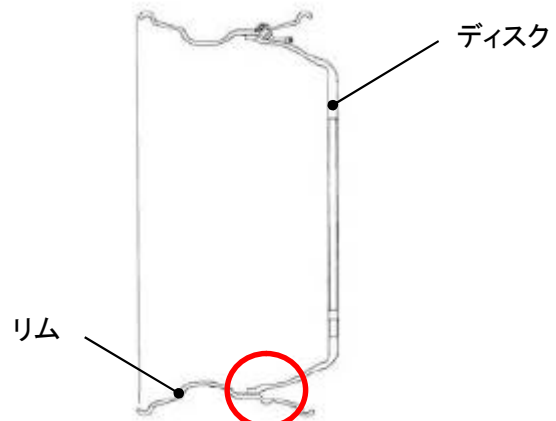
### 基準不適合発生箇所

大型トラックのスチール製ディスクホイールにおいて、リム成形の金型が不適切なため、リムとディスクの溶接合わせ面が不均一となり、溶接部の疲労強度が不足しているものがある。そのため、長期間使用すると溶接部に亀裂が入り、最悪の場合、ディスクホイールが破損するおそれがある。

ディスクホイールの製造番号を確認し、該当する場合は良品と交換する。

注：□ は交換する部品を示す。
