## 改善箇所説明図

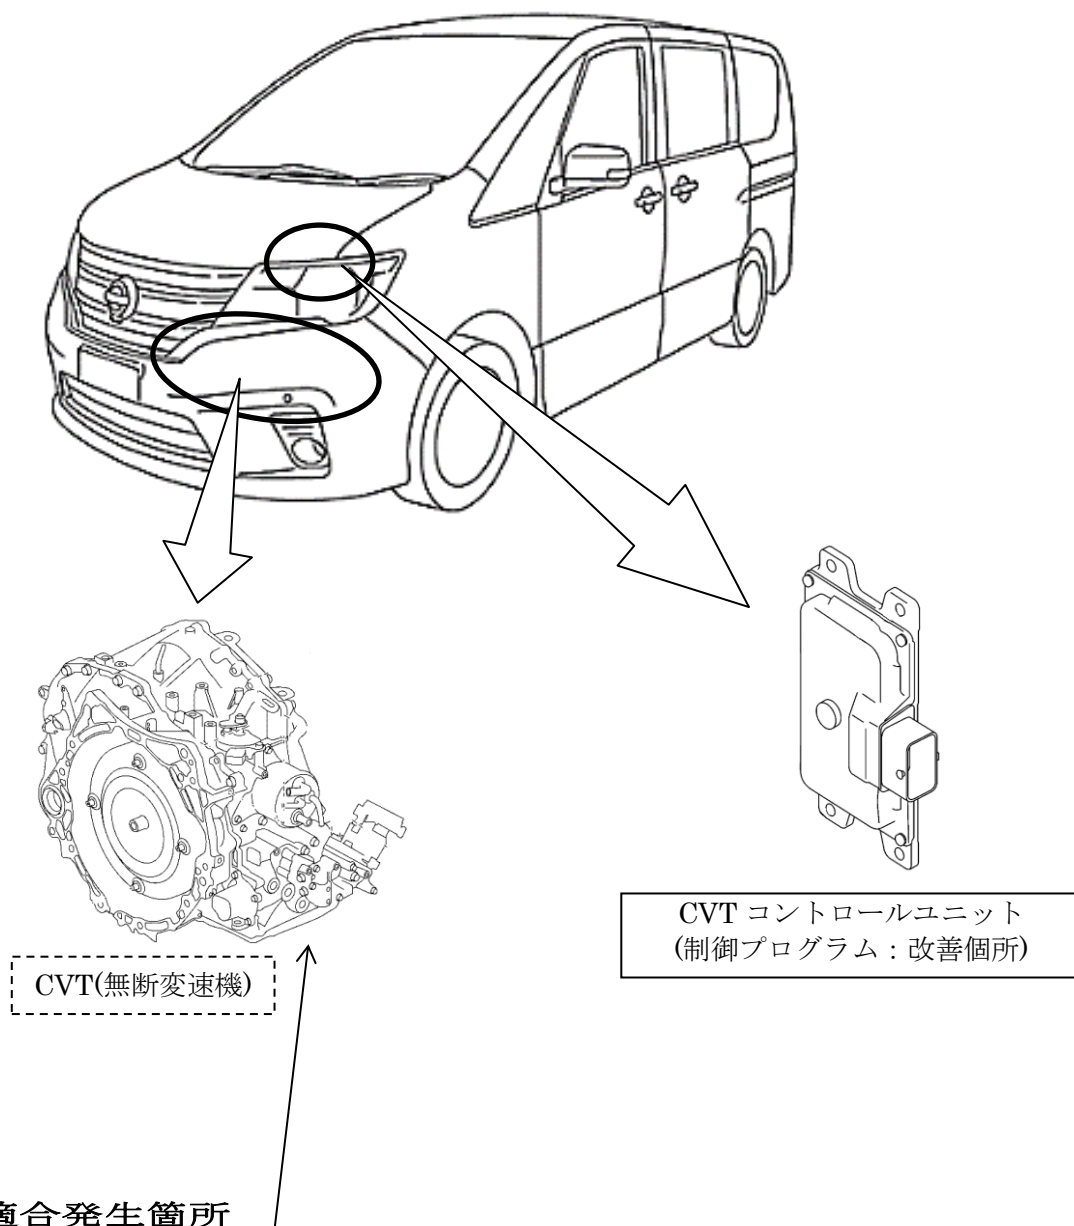
無段変速機 (CVT) において、制御プログラムが不適切なため、変速機構であるスチールベルトに傷がつくものがあり、そのままの状態で使用を続けると、最悪の場合、スチールベルトが破損し走行不能に至るおそれがある。

全車両、CVT のコントロールユニットを対策プログラムに書き換える。  
また、CVT コントロールユニットの故障履歴を確認し、当該不具合に至る履歴を確認した場合は、CVT 本体を交換する。

識別：金色のシールをモデルナンバープレート の右横に貼り付ける。
