## 改善箇所説明図

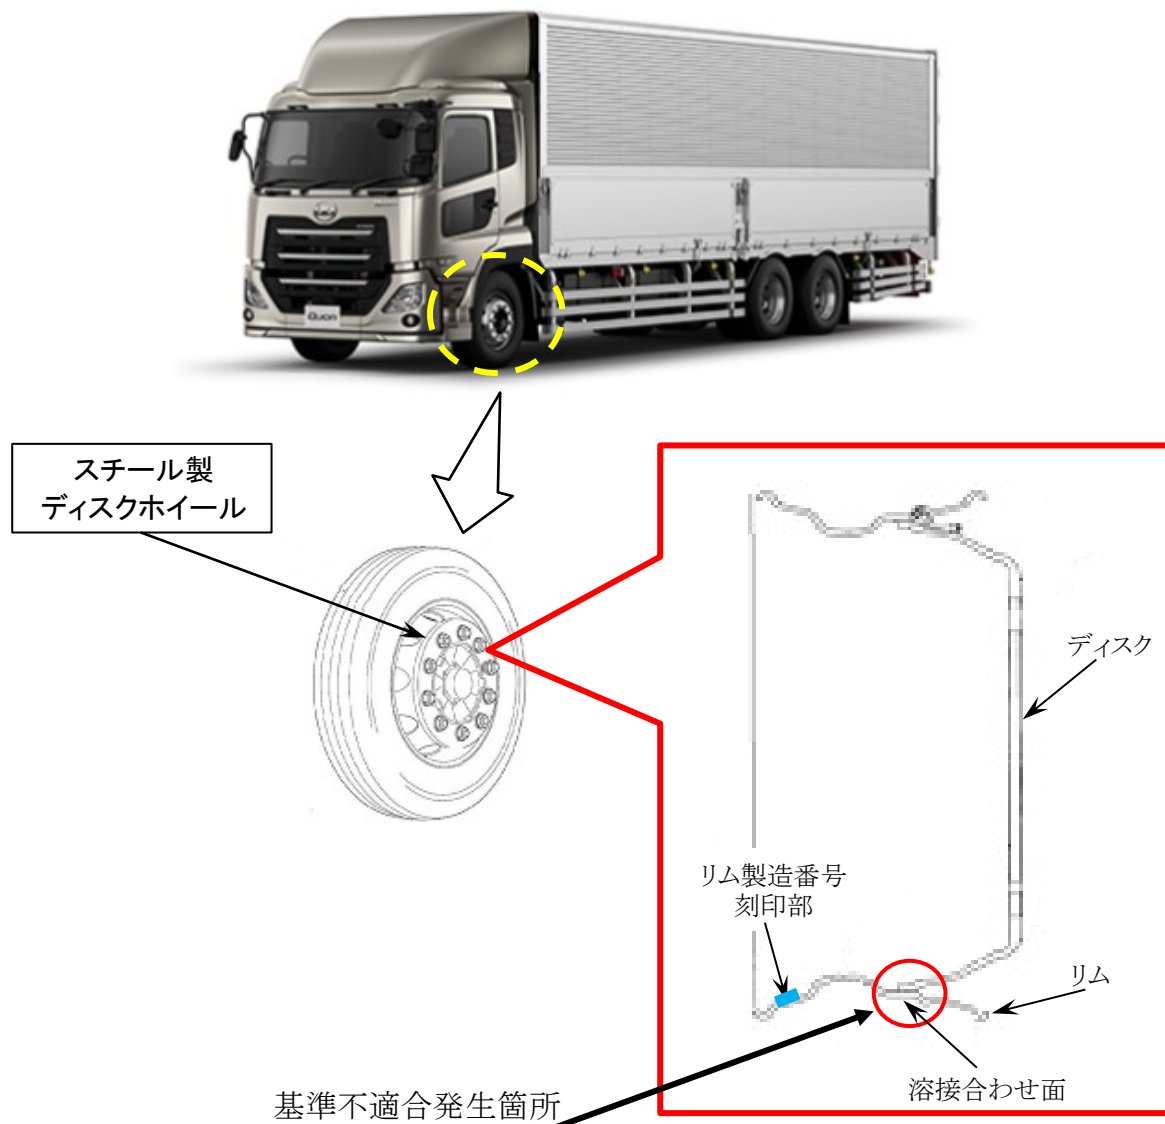
大型トラックのスチール製ディスクホイールにおいて、リム成型の金型が不適切なため、リムとディスクの溶接合わせ面が不均一となり、溶接部の疲労強度が不足しているものがある。そのため、長時間使用すると溶接部に亀裂が入り、最悪の場合、ディスクホイールが破損するおそれがある。

全車両、ディスクホイールの製造番号を確認し、該当する場合は良品と交換する。

注： ☐ は交換する部品を示す。
