## 改善箇所説明図

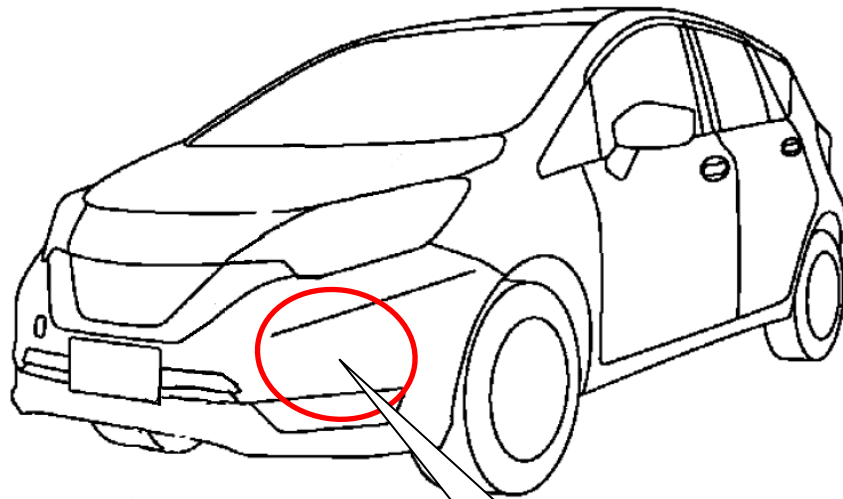
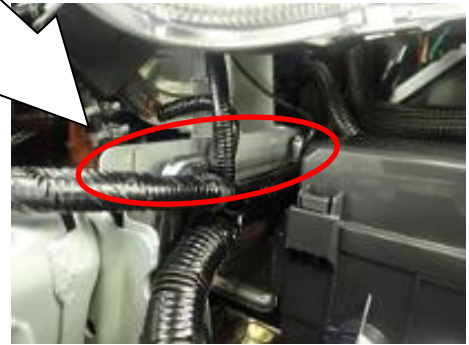
フロントサイドメンバ

フロントサイドメンバにおいて、溶接設備の設定不良により溶接ガンが車体パネルへ正しく当たらず、溶接打点の一部で溶接がされていないおそれがある。このため、サイドメンバの強度が低くなり、前方車両衝突の際に乗員空間を確保するための車体強度が足りず、最悪の場合、乗員に危害を与えるおそれがある。

全車両、車両の当該溶接部を点検し、溶接抜けが発見された場合は溶接修理を実施する。
