## 改善箇所説明図

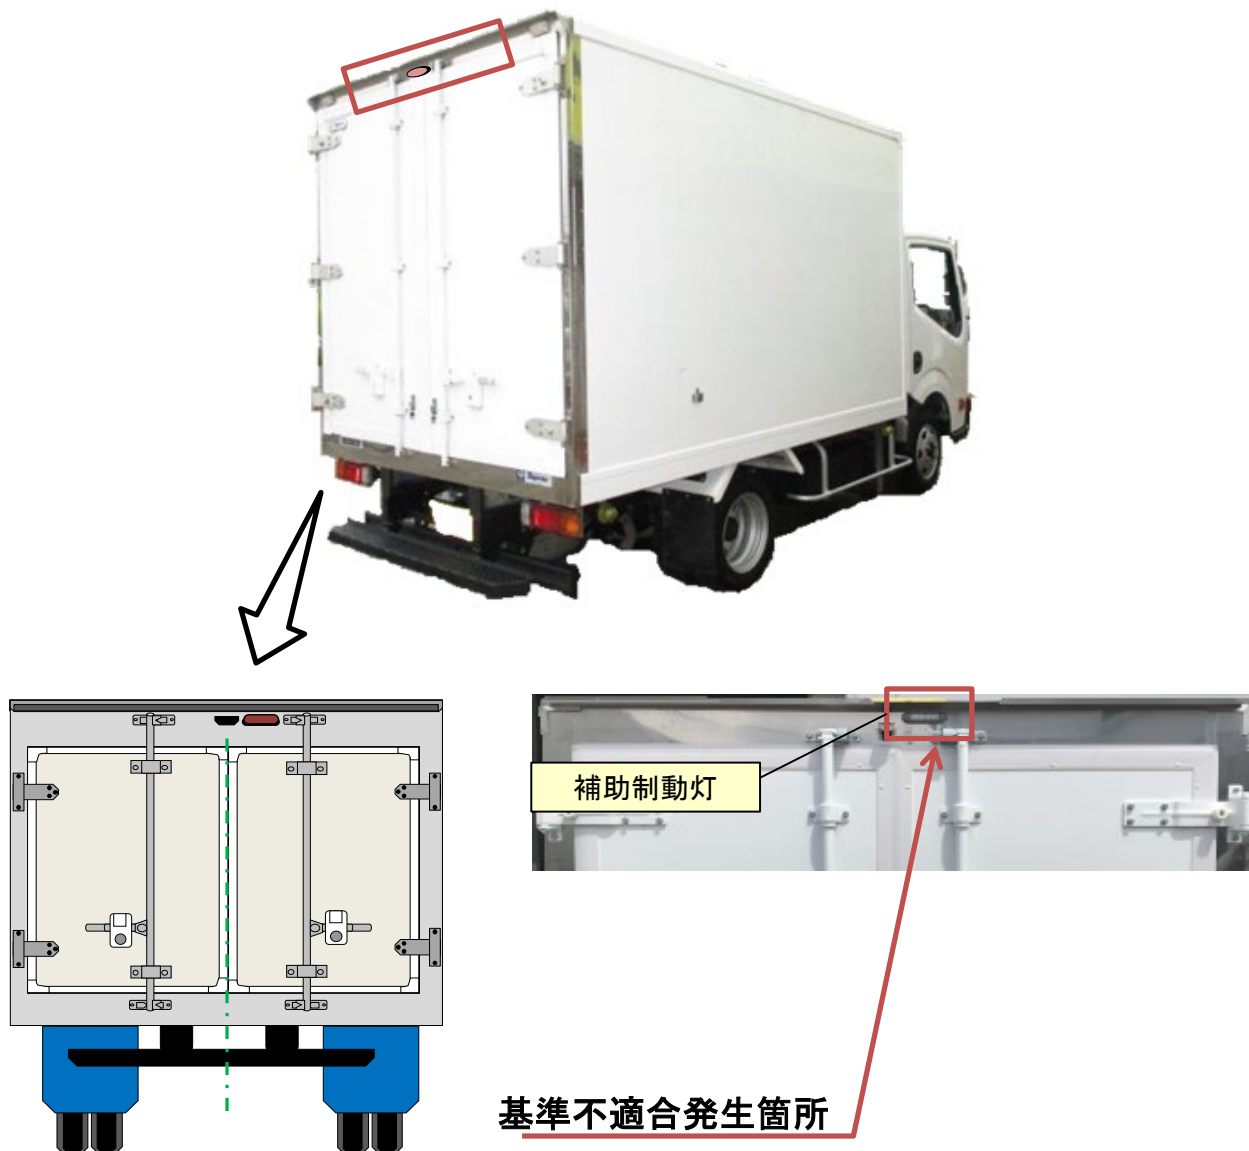
車両総重量3.5トン以下のバン型トラックにおいて、補助制動灯の取付位置が不適切なため、保安基準 第39条の2(補助制動灯の基準)に適合していない。

全車両、補助制動灯の取り付け位置を車両中心に変更する。
