## 改善箇所説明図

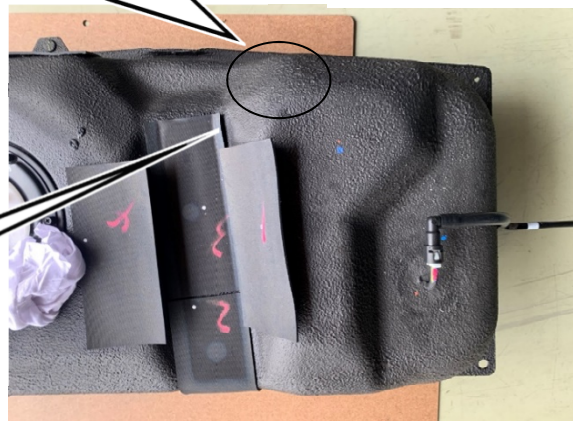
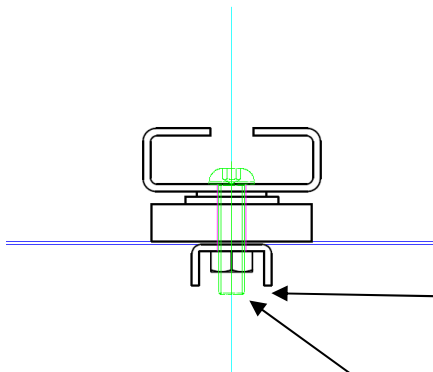
燃料タンク 上部

シートスライドレール固定ボルト

不具合発生箇所

燃料タンクにおいて、シートスライドレールをフロアに固定するボルトとの隙間が小さいため、当該ボルトが燃料タンク上部に接触しているものがある。

燃料タンク上部を点検し、損傷の有無を確認する。燃料タンク本体に損傷がない場合は、タンク表面に防錆材を塗布し、損傷がある場合は、燃料タンクを良品に交換する。いずれの場合もシートスライドレールを固定するボルトを同規格の短いボルトに交換する。
