# 改善箇所説明図

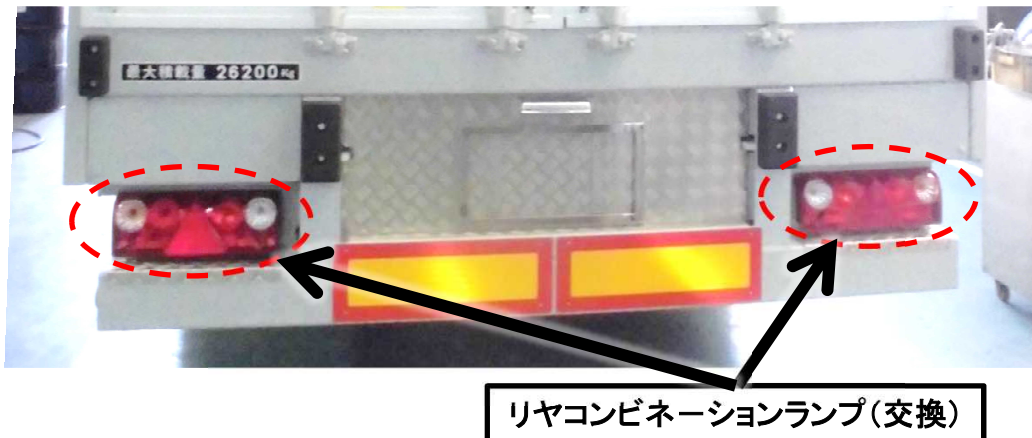
(1) 保安基準第37条(尾灯の基準)に適合していないバンセミトレーラ

□ は交換部品を示す。

セミトレーラのリヤコンビネーションランプにおいて、取付指示が不適切のため、保安基準第37条(尾灯の基準)又は保安基準第37条(尾灯の基準)及び保安基準第39条(制動灯の基準)に適合しない。

- (1) リヤコンビネーションランプを交換する。また、一部の車両においては、当該ランプのブラケットを交換し、適切な位置に移設する。
- (2) リヤコンビネーションランプのブラケットを交換し、適切な位置に移設する。

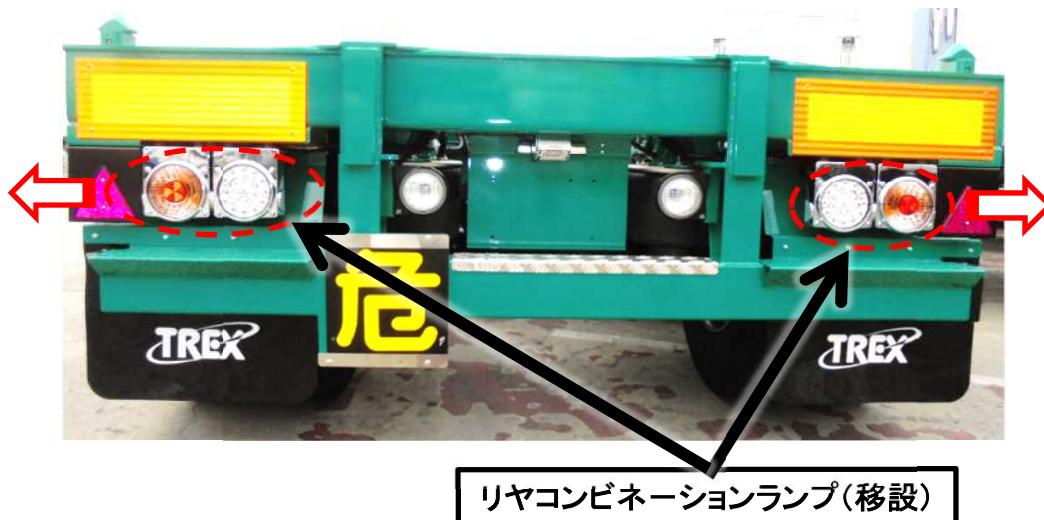
(2) 保安基準第37条(尾灯の基準)および保安基準第39条(制動灯の基準)に適合していないコンテナセミトレーラ

□ は移設部品を示す。
