# 改善箇所説明図

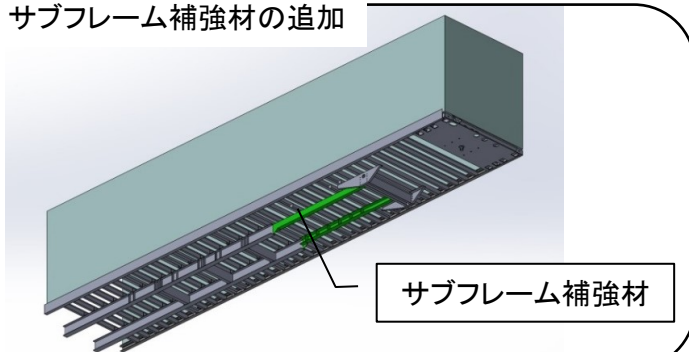
バン型冷蔵冷凍セミトレーラにおいて、ボデーレールとサイドパネルの接合部の施工管理が不適切なため、当該接合部の強度が不足しているものがある。そのため、走行時の負荷により接合部に亀裂が生じ、ボデーレールが剥がれ、最悪の場合、破断してタイヤに接触し、走行できなくなるおそれがある。

サブフレーム補強材の追加

全車両、サブフレーム補強材を追加する。  
また、ボデーレールとサイドパネル接合部及び庫内床ガーター部の固定リベットを追加並びに再取り付けを行う。
