## 改善箇所説明図

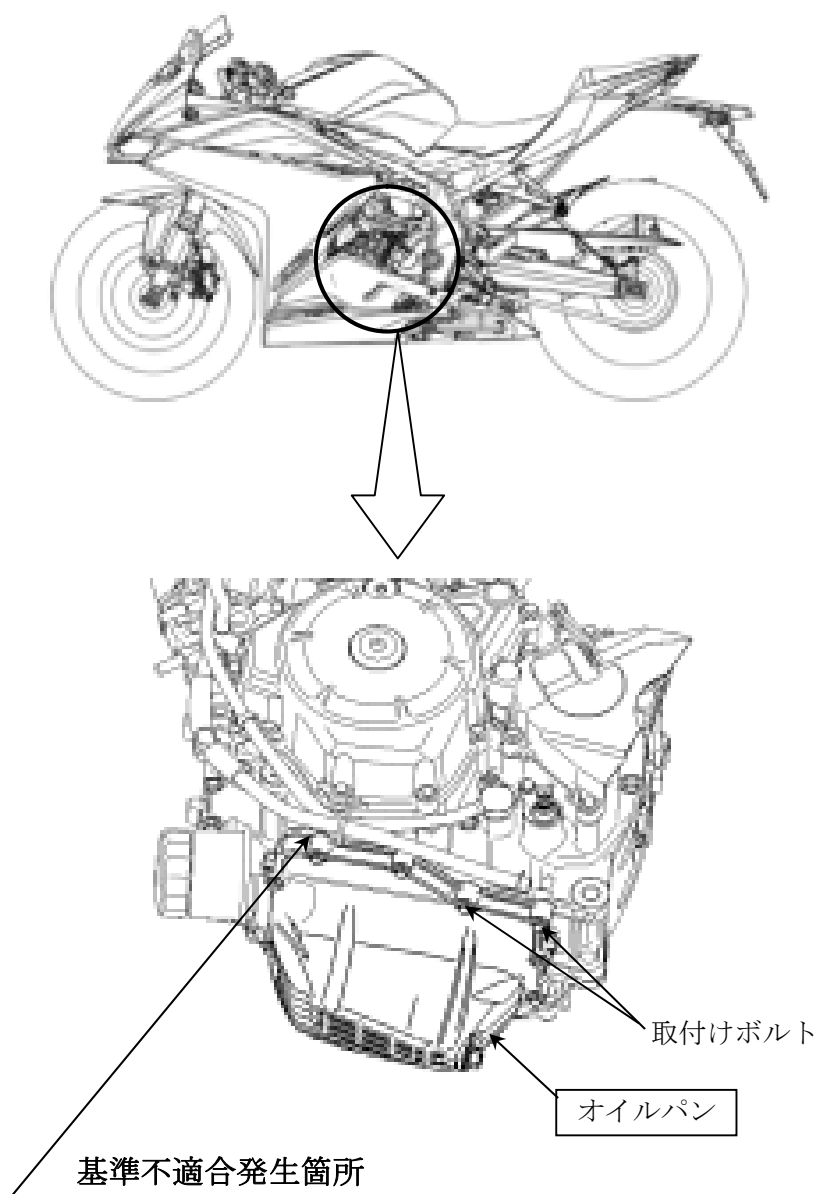
原動機のオイルパンにおいて、塗装が不適切なため、走行中の原動機からの熱影響により取付けボルトが緩むことがある。そのため、そのまま使用を続けると、オイルパンからエンジンオイルが漏れ、最悪の場合、漏れたオイルが後輪タイヤに付着し、転倒するおそれがある。

全車両、オイルパンを良品と交換する。

識別：車台番号打刻部付近に赤色の識別ラベルを貼付する。
