## 改善箇所説明図

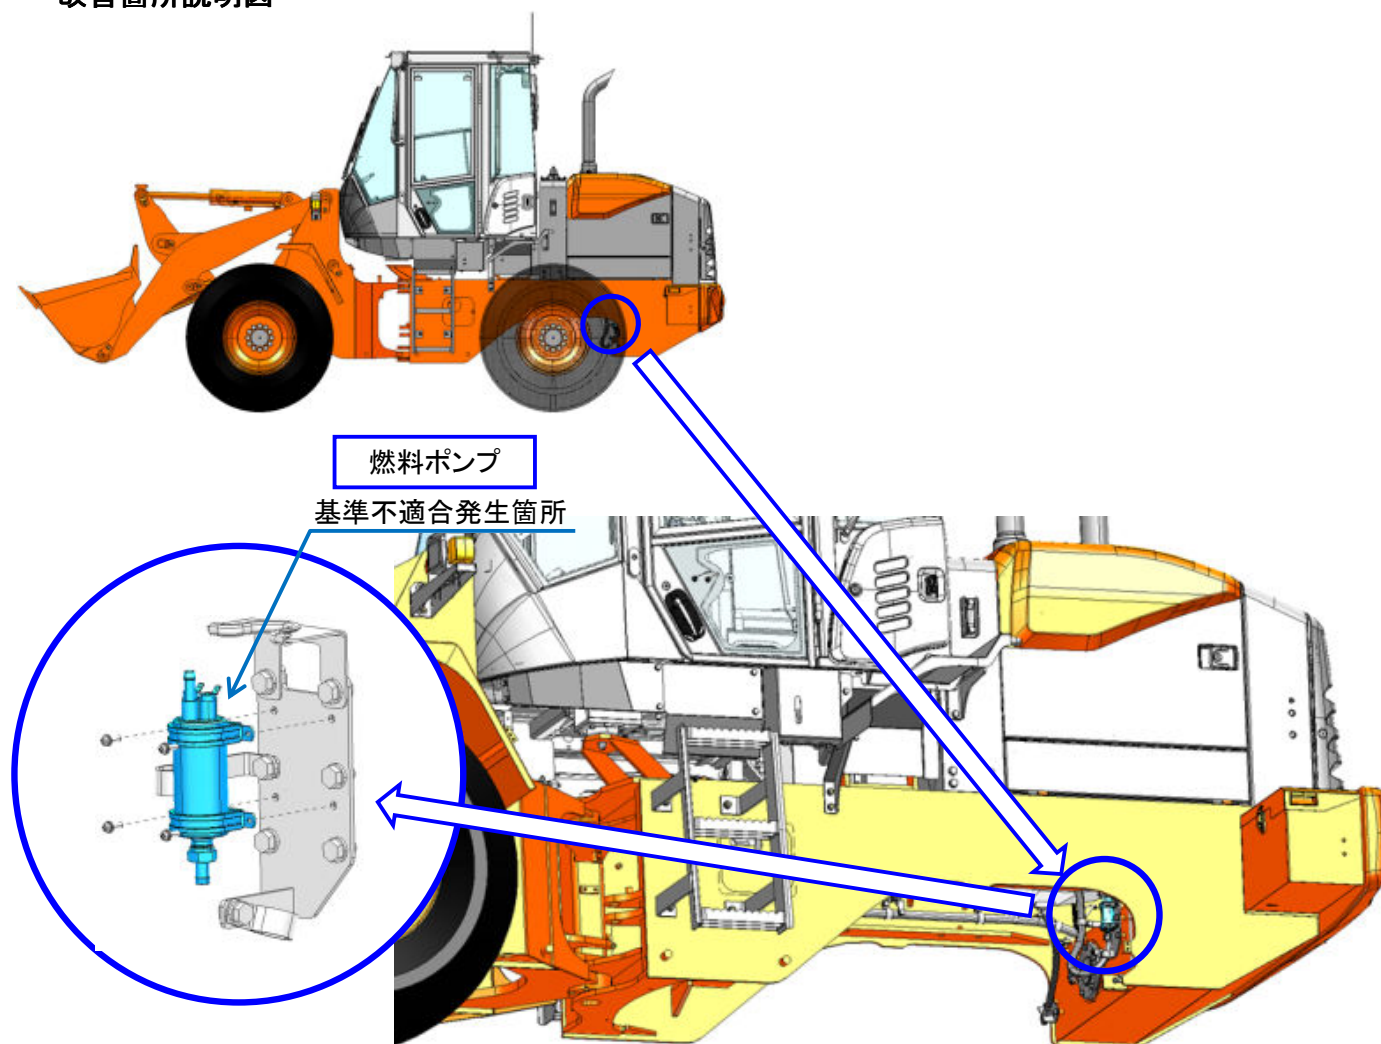
注：   は交換部品を示す。

ショベルローダの燃料ポンプにおいて、ポンプ内部の永久磁石の選定が不適切なため、低温時に減磁が発生し、モータが高回転・高電流となりモーターブラシが異常摩耗するものがある。そのため、接点不良が生じ、燃料ポンプが作動不良となり、最悪の場合、走行中にエンジンが停止し、再始動できなくなるおそれがある。

改善措置の内容： 全車両、燃料ポンプを対策品に交換する。

識別： 燃料ポンプに白色ペンキを塗布する。
