## 改善箇所説明図

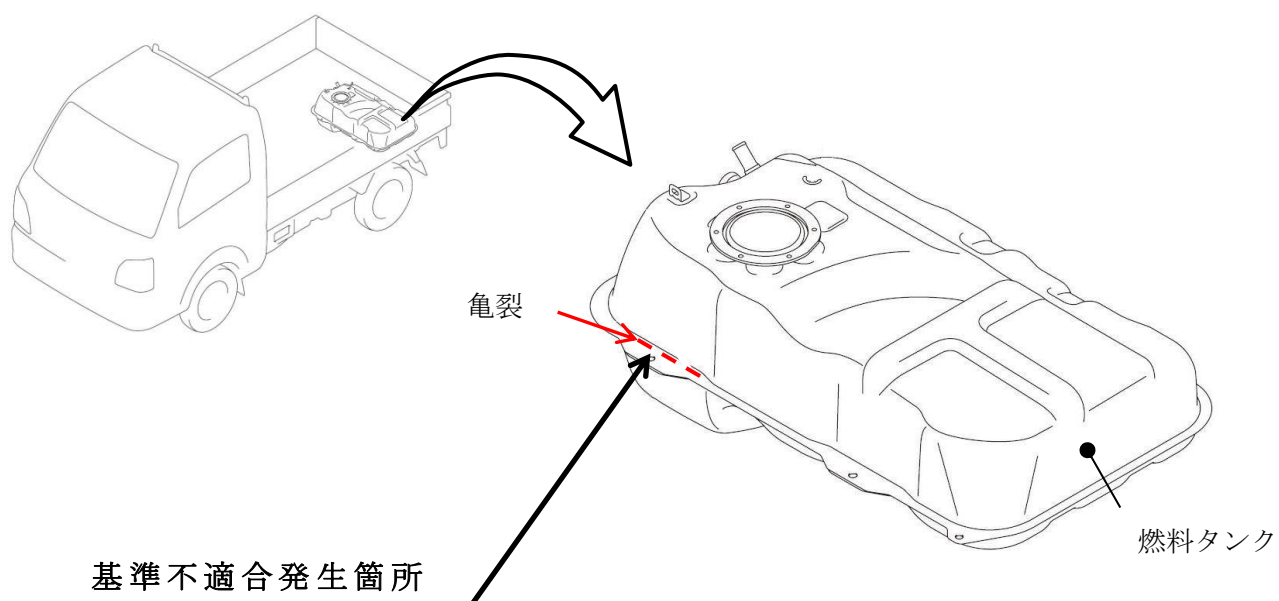
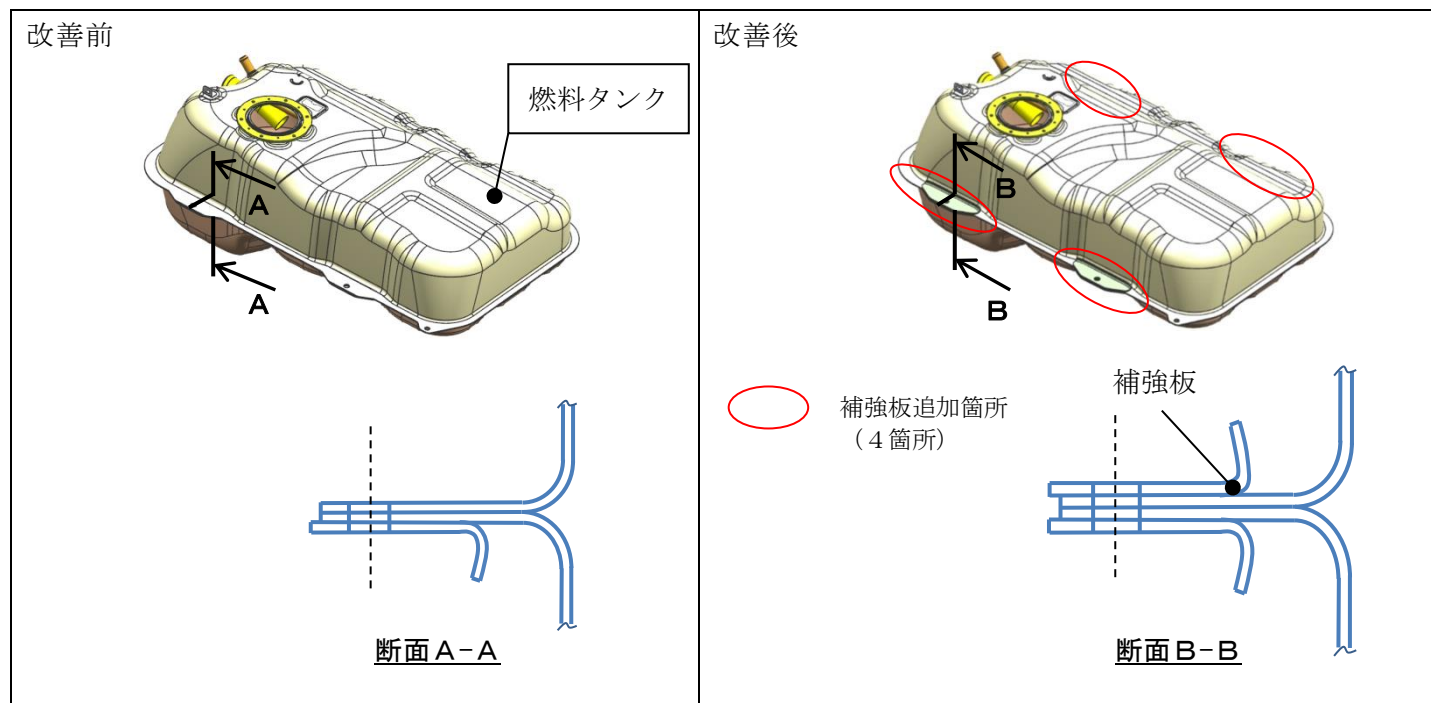
燃料タンクにおいて、車体への取付部位の強度が不足しているため、走行中の振動により当該取付部位付近に亀裂が発生するものがある。そのため、そのまま使用を続けると、亀裂が進行し燃料がにじみ出ることがあり、最悪の場合、滴下するおそれがある。

全車両、燃料タンクを対策品に交換する。

識別：ID プレートに桃色のシールを貼付する。
