## 改善箇所説明図

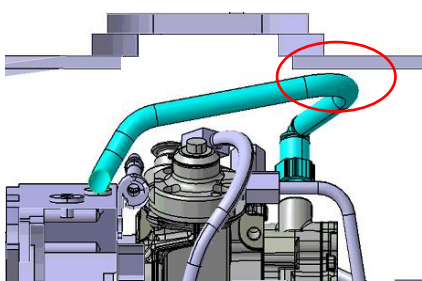
①燃料配管形状変更後

- ①ホイール・クレーンの原動機の燃料配管において、フレームとの隙間が不適切なため、始動時等の振動により、燃料配管とフレームが接触することがある。そのため、そのままの状態で使用を続けると、燃料配管が損傷し、最悪の場合、燃料漏れが発生するおそれがある。
- ②ホイール・クレーンの原動機の燃料配管において、組付けが不適切のため、配管のばらつきにより燃料配管とフレームの隙間余裕が不足しているものがある。そのため、燃料配管とフレームが接触している車両においては、そのままの状態で使用を続けると、燃料配管が損傷し、最悪の場合、燃料漏れが発生するおそれがある。

- ①燃料配管変更後のもの：全車両、燃料配管を対策品に交換する。
- ②燃料配管変更前のもの：全車両、燃料配管とフレームの隙間を点検し、接触もしくは隙間が狭い場合は燃料配管を対策品に交換する。

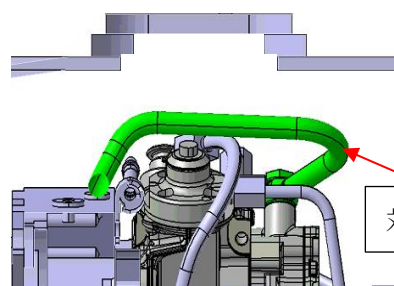
### 対策後

対策品：燃料配管
