## 改善箇所説明図

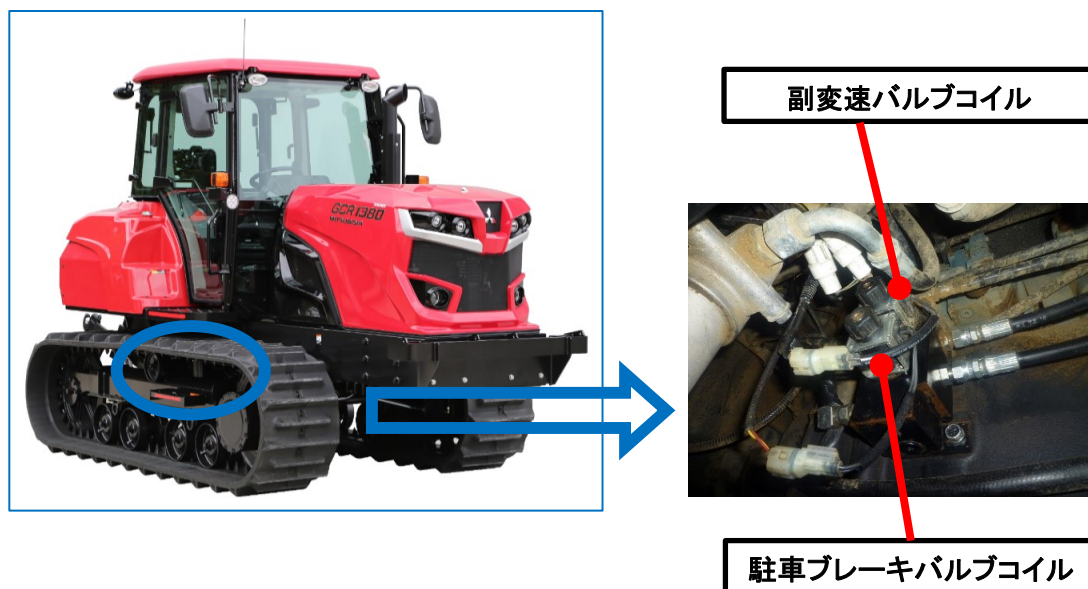
## 不具合発生箇所

農業用クローラトラックの駐車・副変速機バルブにおいて、当該バルブのコイルの熱耐久性が不適切なため、連続作業運転を繰り返すと機械熱の影響を受け、当該コイルの吸引力が低下することがある。そのため、エンジン再始動時に駐車ブレーキが解除できなくなる又は、副変速機による切り替えができなくなるおそれがある。

全車両、駐車・副変速機バルブのコイルを対策品に交換する。
