## 改善箇所説明図

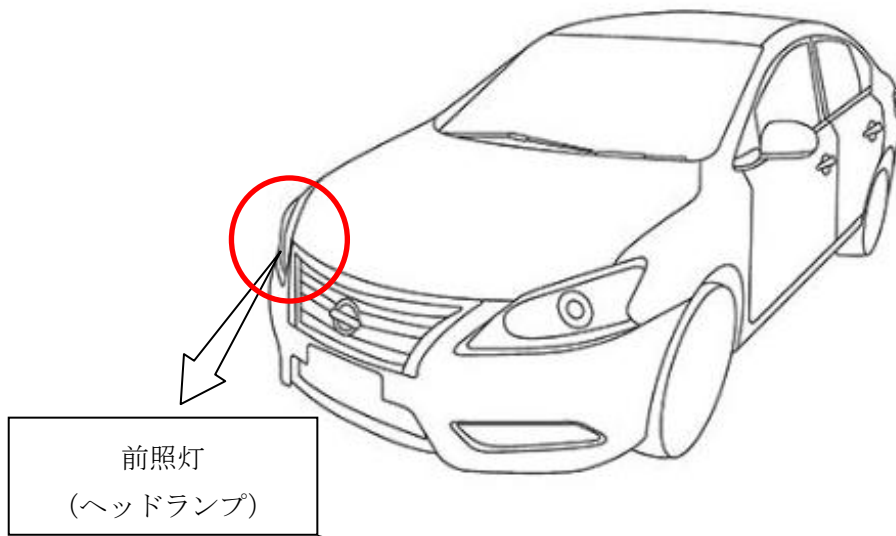
ハロゲン仕様の右側前照灯において、車両生産工場の光軸検査設備の設定が不適切な状態で検査、調整を行ったため、光軸が保安基準を満足していないおそれがある。

全車両、右側前照灯の光軸を点検し、調整が必要な場合は光軸調整を行う。

識別：銀色のシールをモデルナンバープレートの右横に貼り付ける。
