## 改善箇所説明図

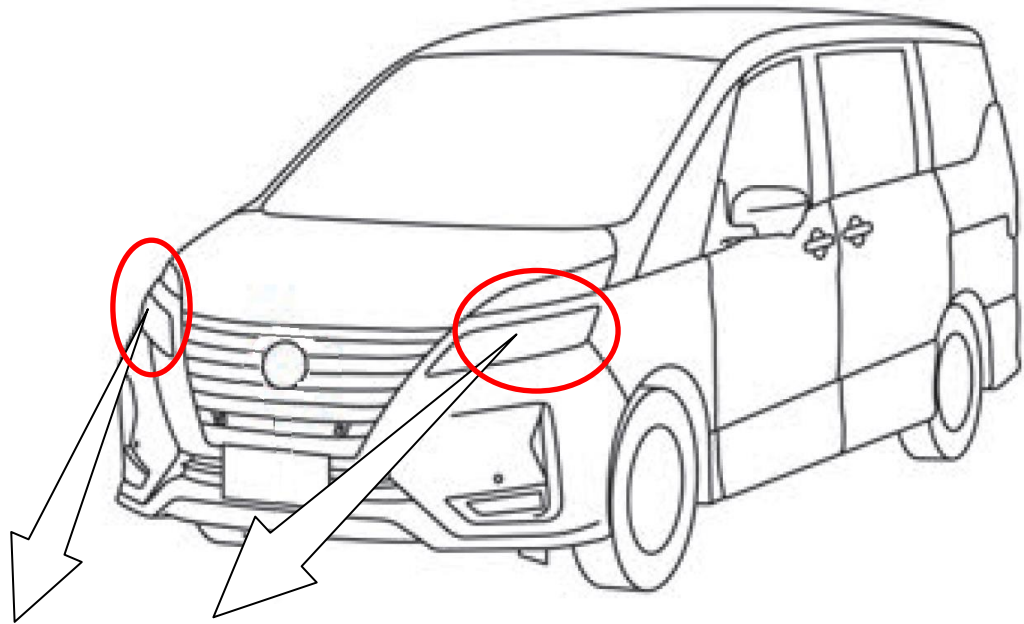
前照灯（ヘッドランプ）

### 基準不適合発生箇所

前照灯において、車両生産工場の光軸検査設備が正常に作動していない状態で検査、調整を行ったため、光軸が保安基準を満足していないおそれがある。

全車両、前照灯の光軸を点検し、調整が必要な場合は光軸調整を行う。

識別：銀色のシールをモデルナンバープレートに貼り付ける。
