## 改善箇所説明図

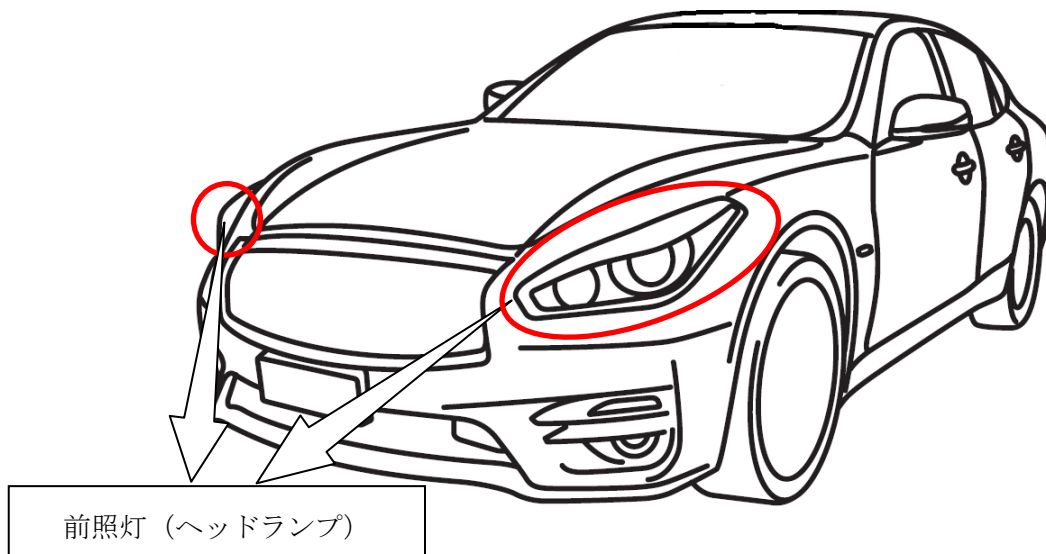
前照灯において、車両生産工場での光軸検査工程の後に、前照灯と車体（フェンダー）との隙間調整を行ったにもかかわらず、光軸の再検査を行わなかったものがある。そのため、前照灯の光軸が保安基準を満足していないおそれがある。

全車両、前照灯の光軸を点検し、調整が必要な場合は光軸調整を行う。

識別：銀色のシールをモデルナンバープレートの右横に貼り付ける。
