## 改善箇所説明図

### 基準不適合発生箇所

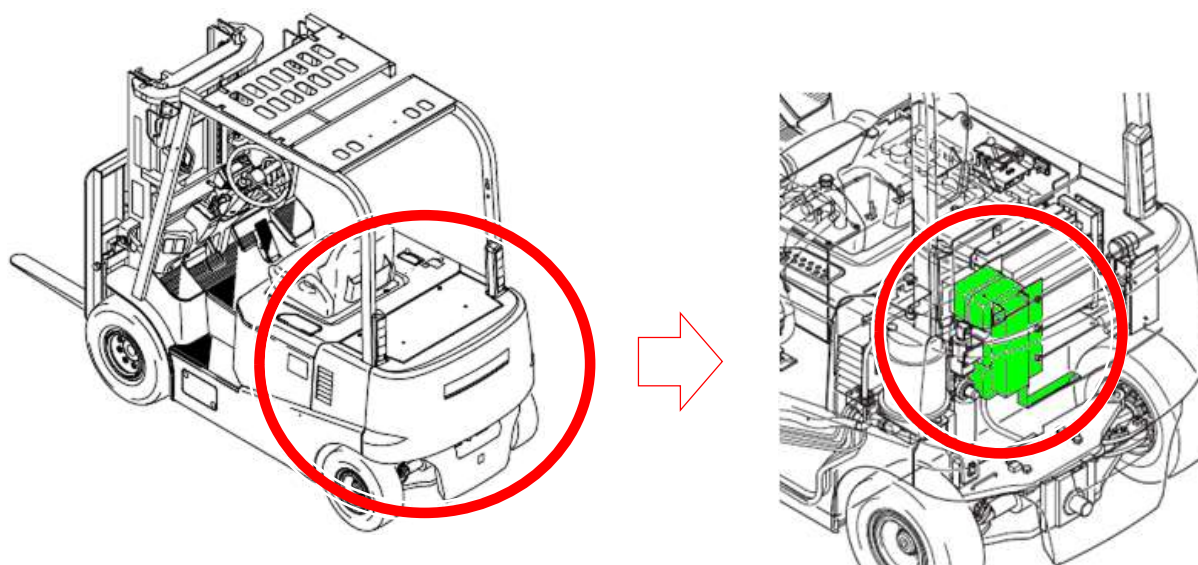
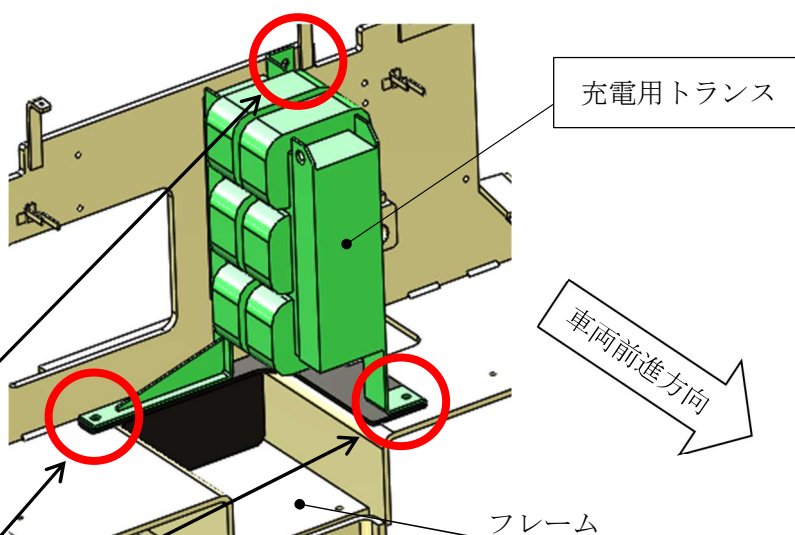
注：□ は、不具合部位を示す。

バッテリー式フォークリフトの充電用トランスにおいて、取付ボルトに使用する平座金の枚数が不足しているため、ボルト締付け後に軸力が低下し、路面からの振動で取付ボルトが緩み脱落することがある。そのため、そのまま使用を続けると、トランスが脱落し、最悪の場合、トランスとバッテリーケーブルの間に短絡が起こり、車両火災に至るおそれがある。

全車両、適切な枚数の平座金を使用してトランスを取り付ける。

なお、トランスの取付部材に変形又は折損が見られる場合は、トランスを交換する。
