## 改善箇所説明図

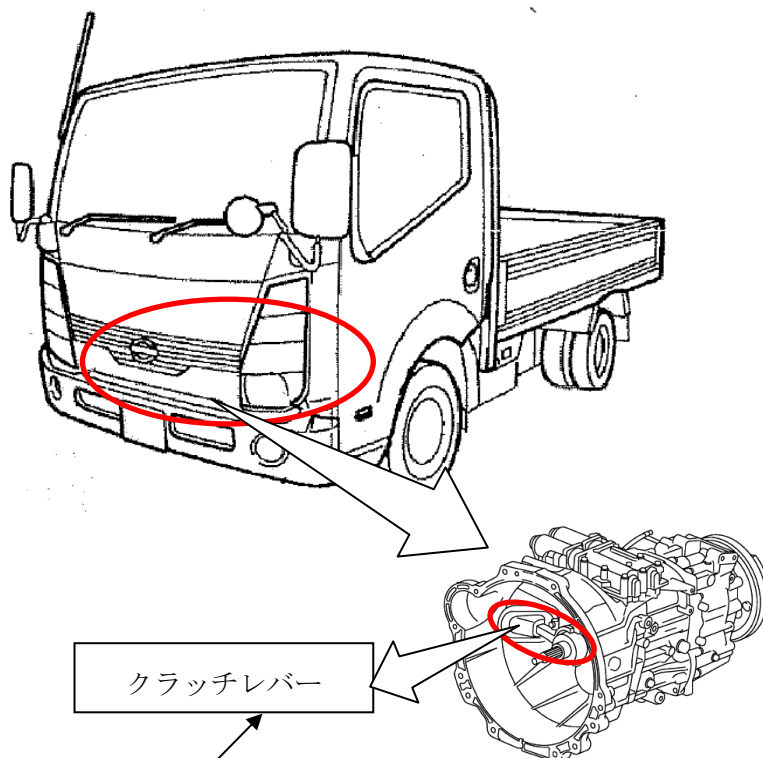
### 基準不適合発生箇所

自動 6 速マニュアルモードトランスミッション(6AMT)搭載車において、冠水路等を走行し、トランスミッション下部の水抜き穴から水が浸入した場合、クラッチレバーの支点部の表面処理が不適切だったため、支点部が錆びるものがある。

そのため、クラッチレバーの摺動不良により変速遅れが発生し、そのままの状態で使用が続けると錆びが進行し、最悪の場合、クラッチレバーが動かなくなるため、警告灯が点灯及び警告音が鳴動するとともに、保護制御によりギヤが固定されて変速できなくなり、停車後に発進できなくなるおそれがある。

全車両、クラッチレバーを新品に変えるとともに支点部にグリスを塗布し、更に 3 年毎に案内のうえ、グリスの再塗布を行う。

なお、交換部品が準備できるまでは、暫定対応として、支点部の錆を落としたうえでグリス塗布のみを行い、交換部品の準備ができ次第改めて案内をする。

識別：金色のシールをモデルナンバープレートの右横に貼り付ける。
