## 改善箇所説明図②

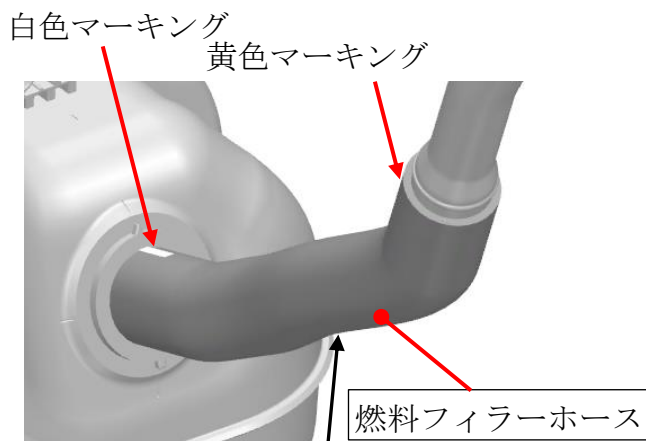
### 改善前（矢視D）

### 基準不適合発生箇所

燃料フィラーホースにおいて、組み付け方向が誤っているため、当該ホースが変形しているものがある。そのため、そのまま使用を続けると、当該ホースに亀裂が発生し、最悪の場合、燃料が漏れるおそれがある。

全車両、燃料フィラーホースを新品に交換し、正しい方向で組み付ける。
