## 改善箇所説明図

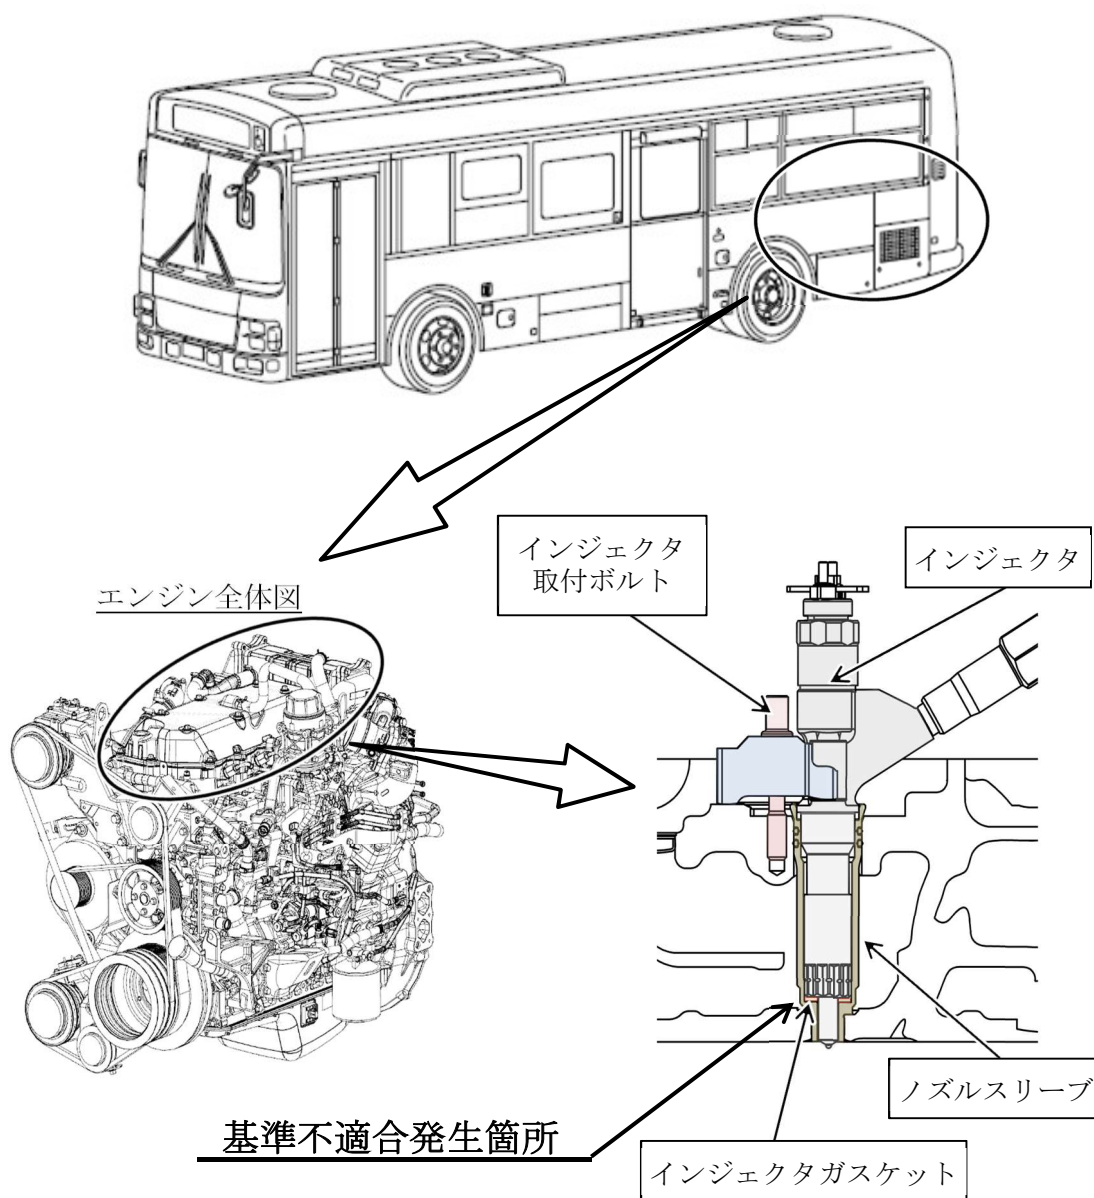
注：   は措置する部品を示す。

中型バスの燃料噴射装置において、インジェクタ取付ボルトの締付トルク指示が不適切なため、インジェクタガスケットのシール性が不足しているものがある。そのため、燃焼ガスが漏れてインジェクタ取付ボルトが緩み、振動が大きくなって当該ボルトが折損し、エンジンが停止して走行できなくなるおそれがある。

全車両、ガスケットを対策品に交換し、適正トルクで締め付ける。なお、燃料噴射装置が損傷している場合は損傷部品を新品に交換する。
