## 改善箇所説明図

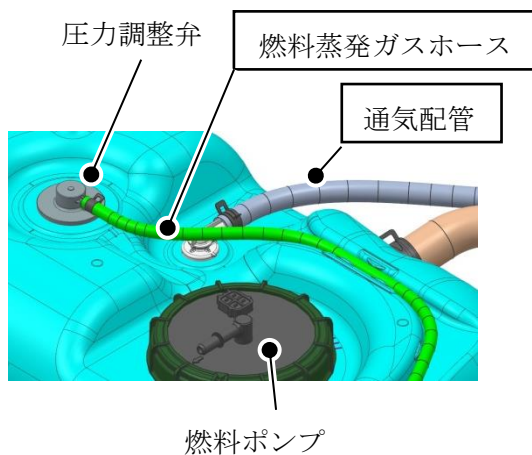
### 改善前

樹脂製燃料タンクにおいて、燃料蒸発ガスホースの材料及び圧力調整弁の表面粗さが不適切なため、圧力調整弁が固着するものがある。そのため、そのまま使用を続けると、燃料タンクが負圧になり変形することで、燃料レベルゲージが傾き、燃料計が実際の燃料残量より多く指示するため、燃料残量警告灯が点灯することなく予期せぬ燃料切れとなり、エンストするおそれがある。

全車両、燃料蒸発ガスホースと通気配管を対策品に交換する。
