# 改善箇所説明図①

(2BL-RN58J/2BL-RN51J/2BL-RP27J/2BL-RP25J/EBL-RP27J/EBL-RP25J/2BL-RN50J)

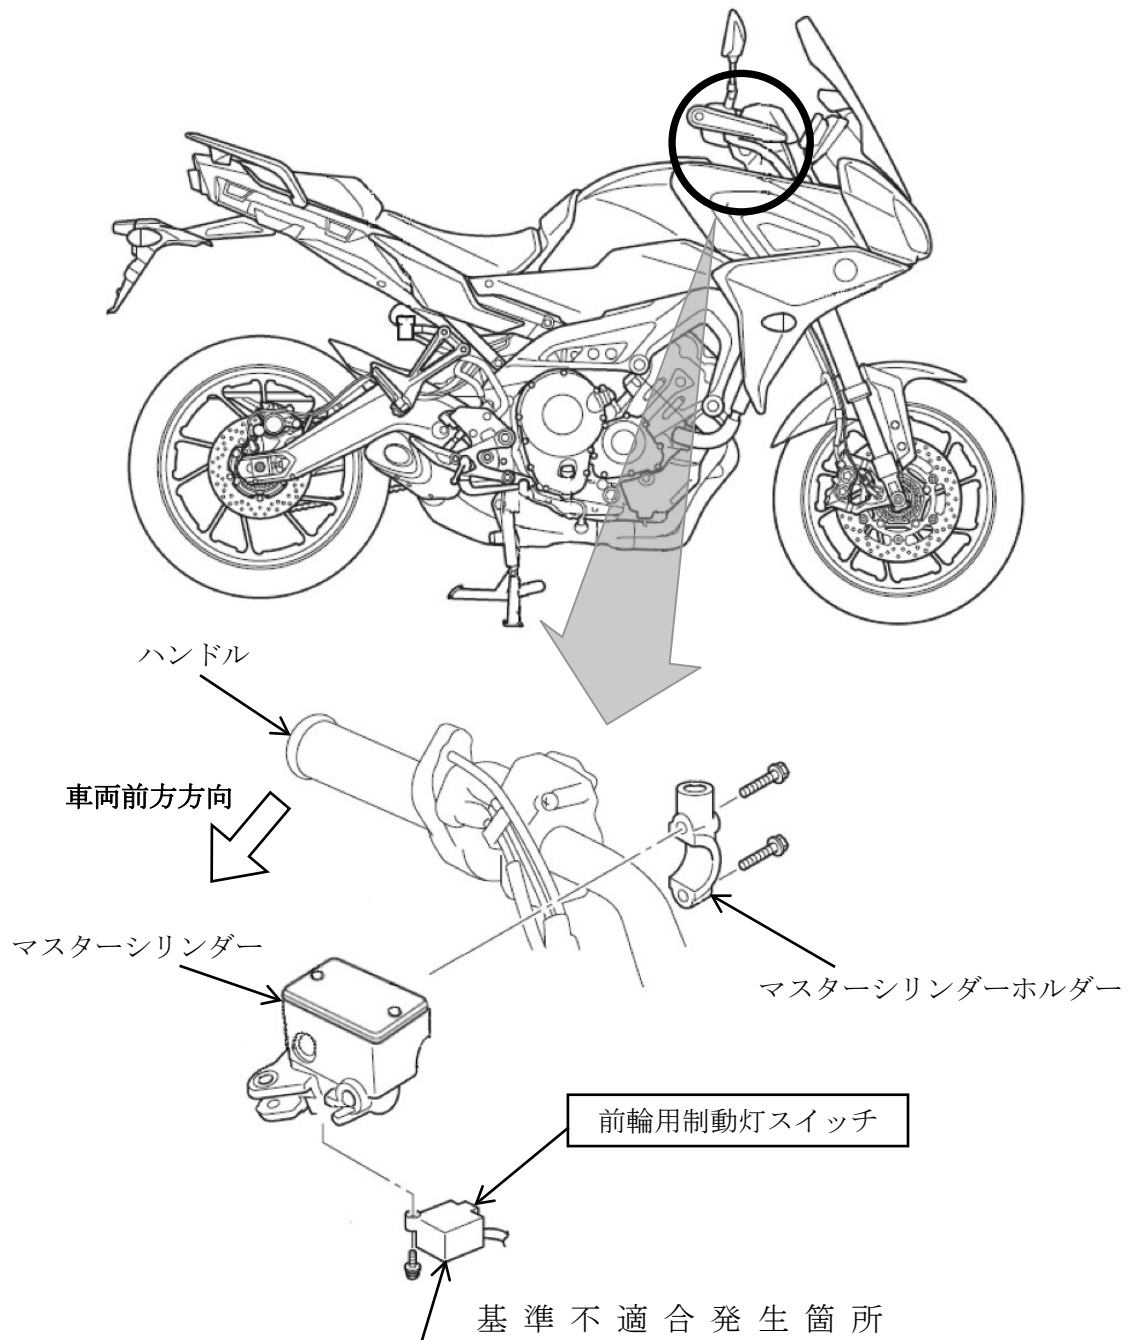
制動灯において、制動灯スイッチ内部ゴム部品の成形に使用している離型剤が不適切なため、当該ゴム部品にシリコン成分が含まれているものがある。そのため、スイッチ内部にシリコンガスが充満して、スイッチ操作により通電した際に接点部に酸化シリコンが生成され、そのまま使用を続けると、制動灯が消えなくなるおそれがある。

改善の内容：前輪用制動灯スイッチを対策品に交換する。

識別：リコール番号入りの識別ステッカーを車台番号打刻位置付近に貼付する。

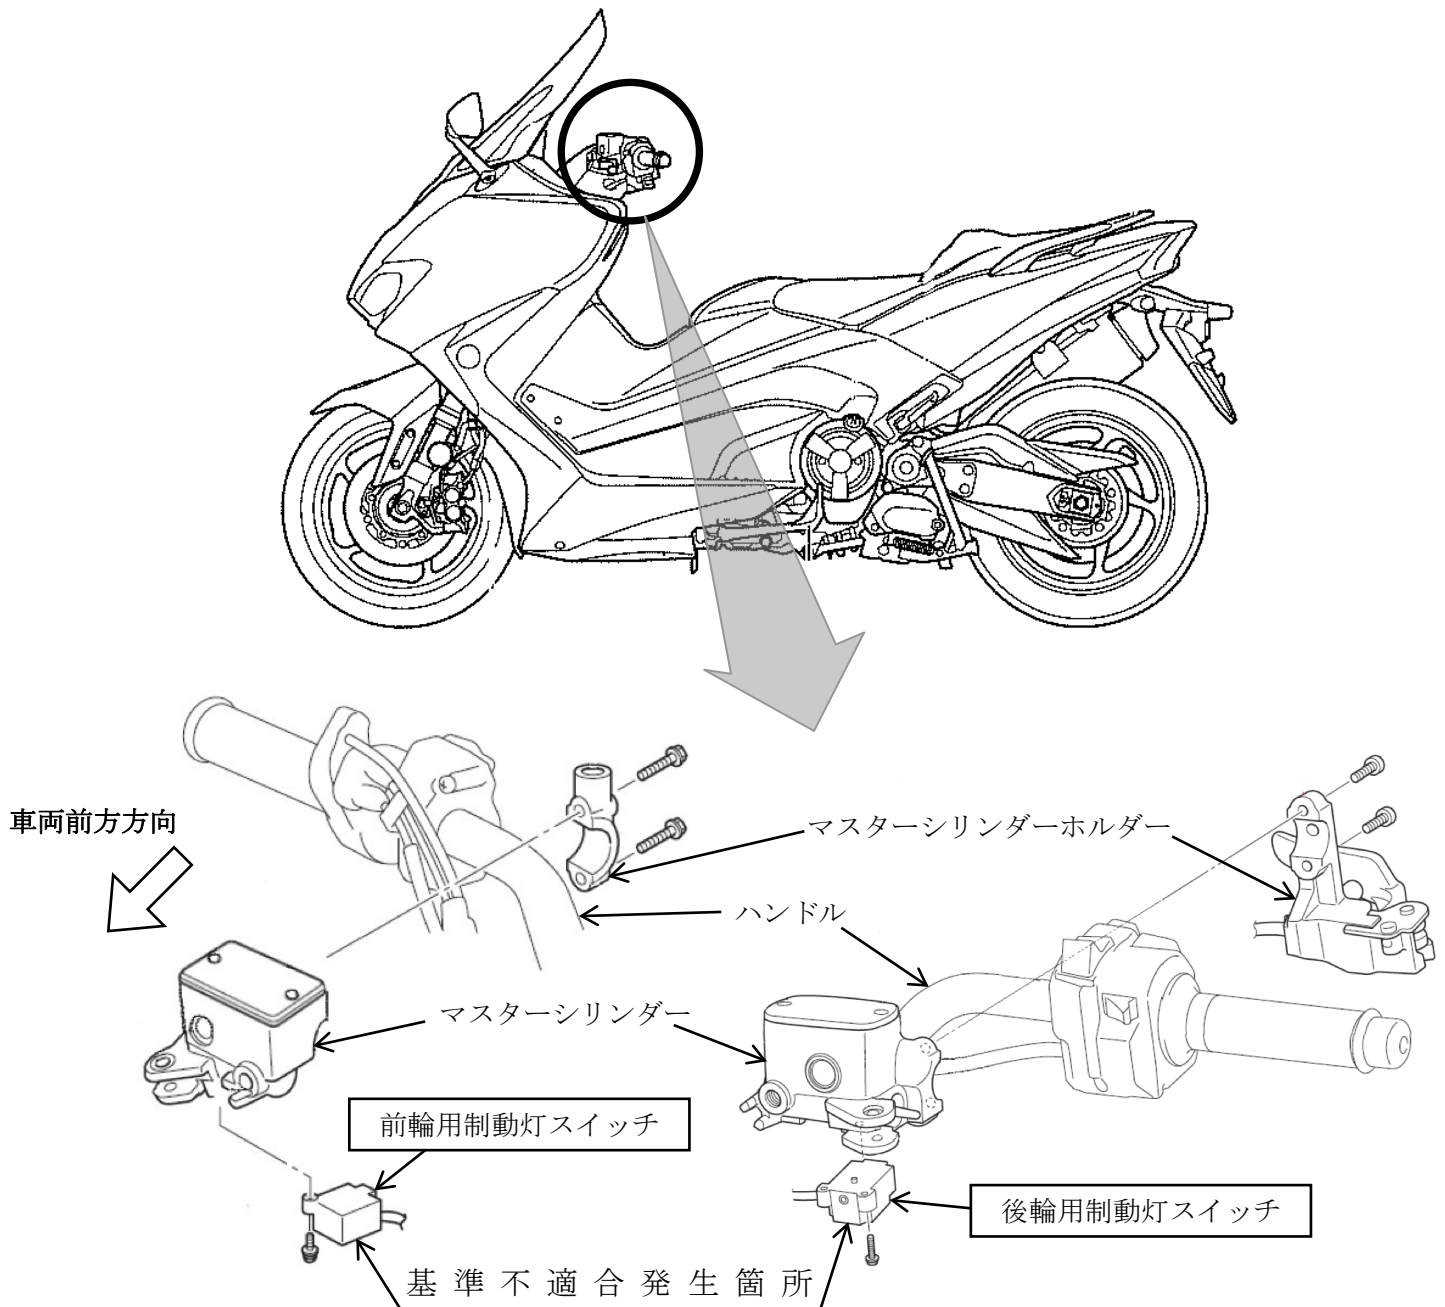
## 改善箇所説明図②

制動灯において、制動灯スイッチ内部ゴム部品の成形に使用している離型剤が不適切なため、当該ゴム部品にシリコン成分が含まれているものがある。そのため、スイッチ内部にシリコンガスが充満して、スイッチ操作により通電した際に接点部に酸化シリコンが生成され、そのまま使用を続けると、制動灯が消えなくなるおそれがある。

改善の内容：前輪用制動灯スイッチ及び後輪用制動灯スイッチを対策品に交換する。

識別：リコール番号入りの識別ステッカーを車台番号打刻位置付近に貼付する。
