## 改善箇所説明図

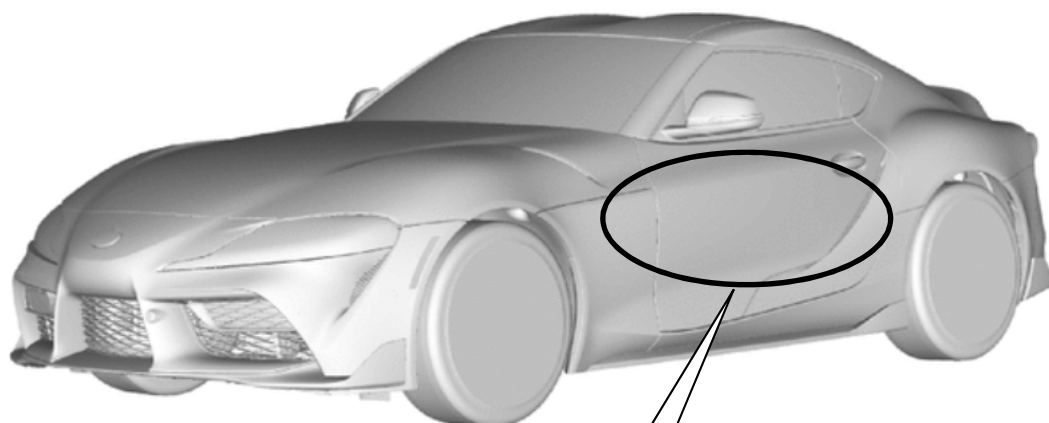
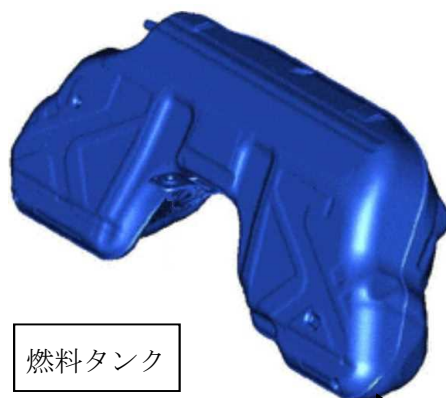
燃料タンク

基準不適合発生箇所

樹脂製燃料タンクにおいて、溶着工程の管理が不適切なため、接合面が溶込み不足となっているものがある。そのため、タンクの内圧変化等で接合面が剥がれ、燃料が漏れるおそれがある。

全車両、燃料タンクを良品と交換する。
