## 改善箇所説明図

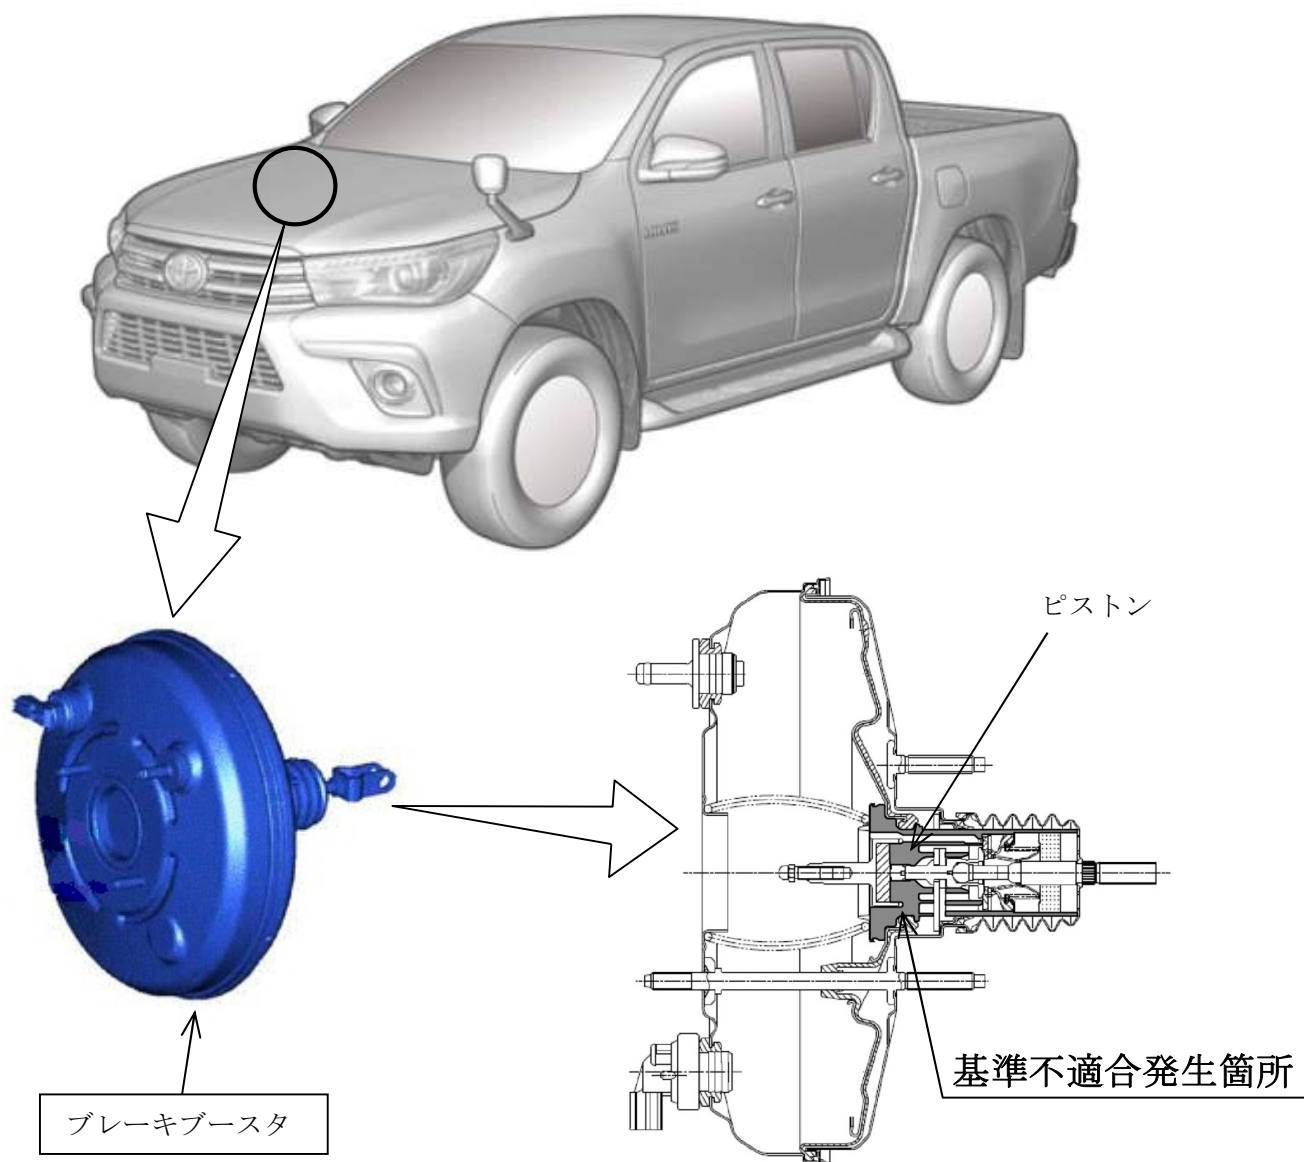
注：  は交換部品を示す。

制動倍力装置（ブレーキブースタ）において、樹脂製ピストンの成形条件が不適切なため、ピストンの強度が低下したものがある。そのため、ブレーキペダルの繰返し操作により、ピストンが破損し、最悪の場合、倍力作用が損なわれて制動停止距離が伸びるおそれがある。

全車両、ブレーキブースタの製造番号を確認し、該当するものはブレーキブースタを良品と交換する。

識別：改善済車両には車台番号打刻位置の左側に黄色ペイントを塗布する。
