## 改善箇所説明図

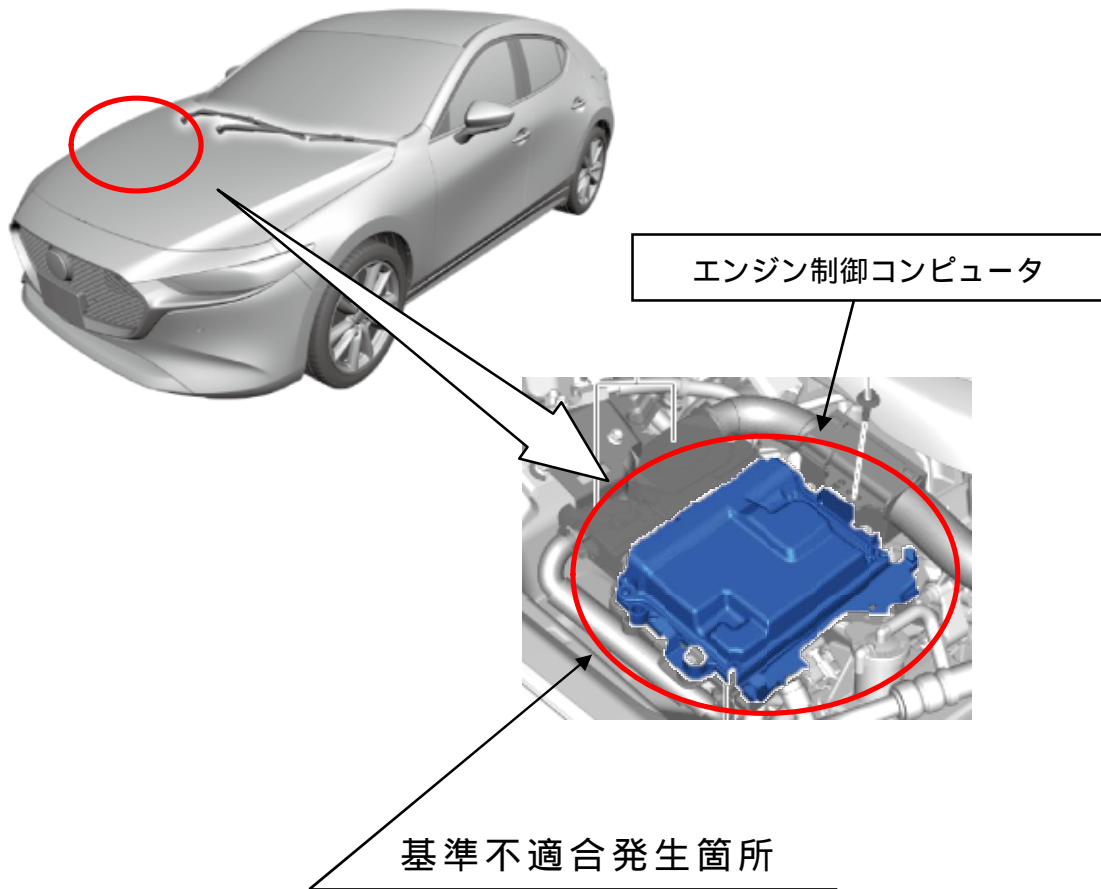
エンジン制御コンピュータにおいて、燃料噴射制御プログラムが不適切なため、燃焼室に大量の燃料蒸発ガスが流れ込んだ際に、インジェクタによる燃料噴射量を正しく制御できないことがある。そのため、燃焼に必要な燃料噴射量が不足し、最悪の場合、低車速時にエンストするおそれがある。

全車両、エンジン制御コンピュータの燃料噴射制御プログラムを対策プログラムに修正する。

識別：左リア・ドア・アッパ・ヒンジ取付けボルト（上側）の頭に黄ペンを塗布する。

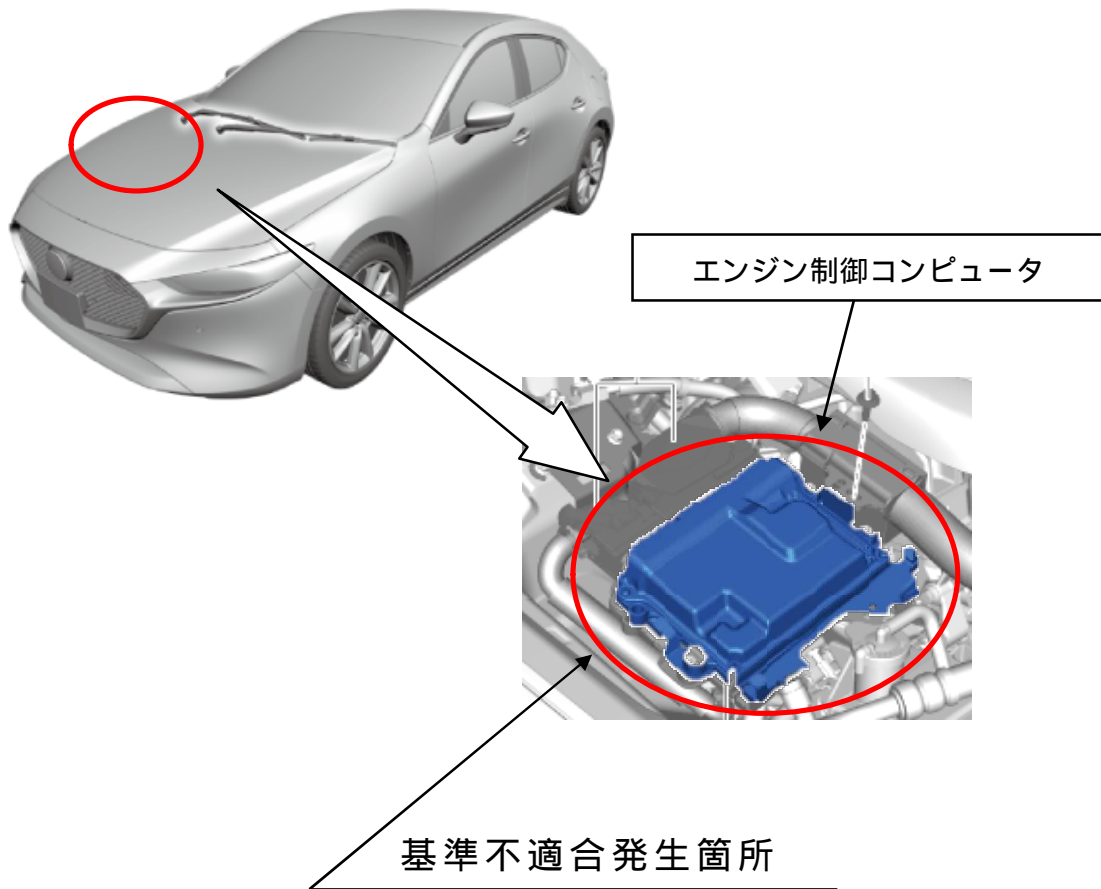
エンジン制御コンピュータにおいて、アイドリングストップ後の再始動制御プログラムが不適切なため、アイドリングストップを判別するためのエンジン停止判定処理が遅れた場合、アイドリングストップ後にエンジンが再始動しなくなるおそれがある。

全車両、エンジン制御コンピュータのアイドリングストップ後の再始動制御プログラムを対策プログラムに修正する。

識別：左リア・ドア・アッパ・ヒンジ取付けボルト（上側）の頭に黄ペンを塗布する。
