## 改善箇所説明図

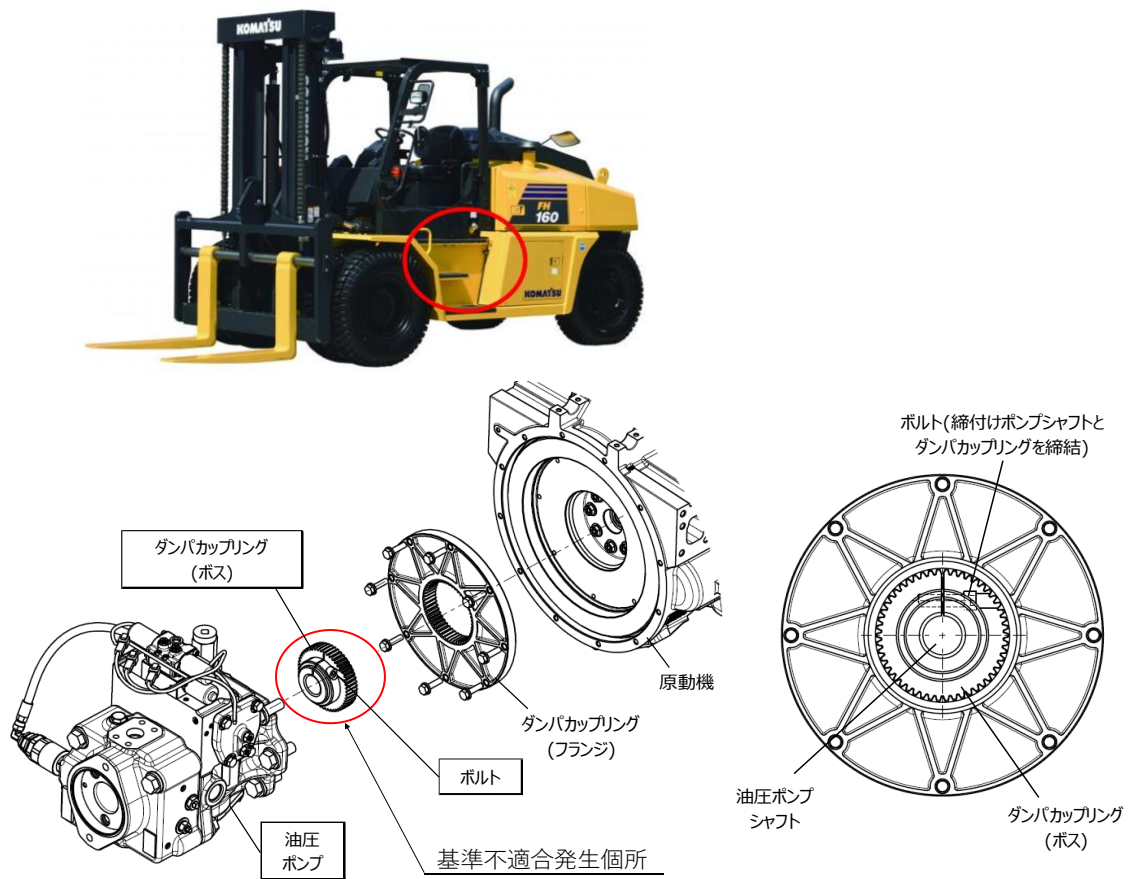
注：  は、交換部品を示す

フォーク・リフトの原動機と油圧ポンプの接続部に備えられているダンパカップリングにおいて、取付ボルトの締付けが不適切なため、ダンパカップリングが抜け出すものがある。そのため、油圧ポンプが駆動できなくなり、走行不能になるおそれがある。

改善措置の内容：全車両、対策後のダンパカップリングを装着した油圧ポンプに交換する。

識別：運転席下部のツールボックスカバーの裏面にピンク色のペイントを塗布する。
