## 改善箇所説明図①

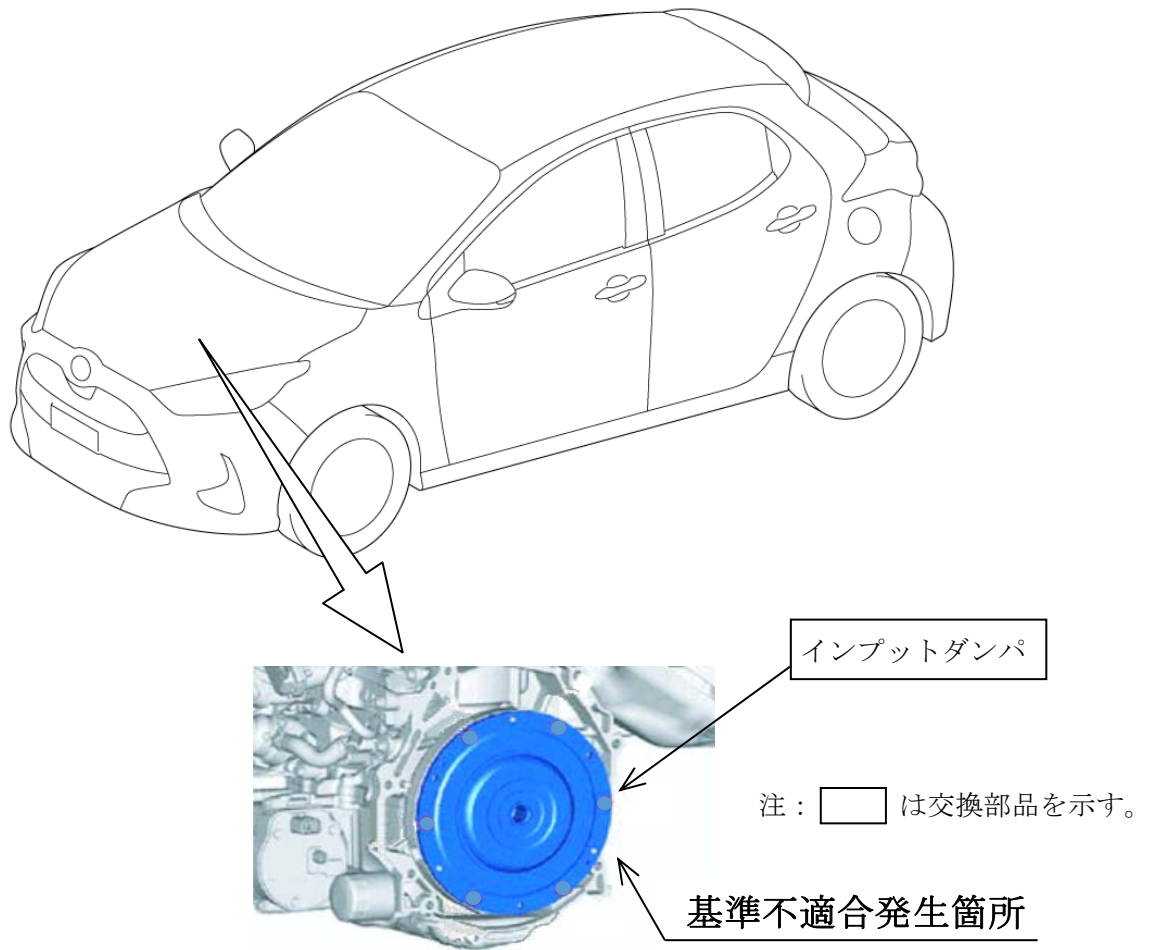
ハイブリッドトランスアクスルのインプットダンパにおいて、防錆油の塗布が不適切なため、ダンパの動力伝達部に付着することがある。そのため、急加速の際、当該ダンパに異常な滑りが生じて警告灯が点灯し、最悪の場合、ハイブリッドシステムが停止するおそれがある。

全車両、インプットダンパを良品と交換する。

識別：改善済車両には、車台番号打刻位置の左側に黄色ペイントを塗布する。

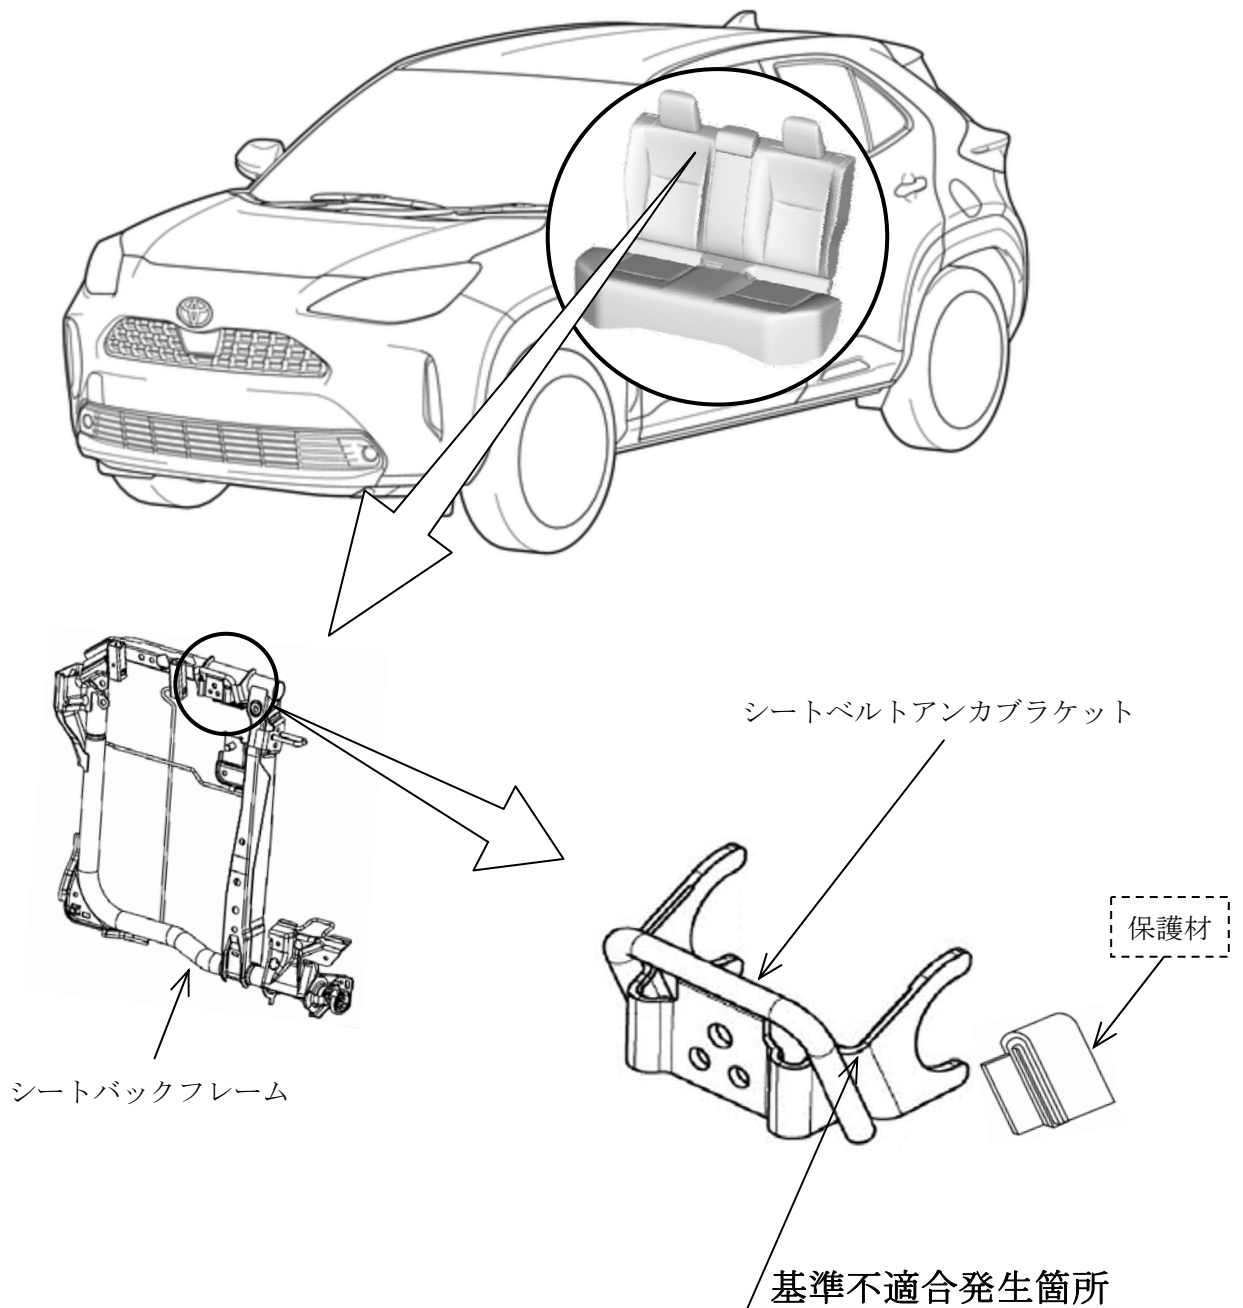
## 改善箇所説明図②

後部中央座席において、金属製ブラケットの加工が不適切なため、衝突時の衝撃により鋭利な端部でシートベルトが損傷する場合がある。そのため、最悪の場合、シートベルトが破断し、乗員を拘束できなくなるおそれがある。

全車両、シートベルトアンカブラケットに保護材を追加する。

識別：改善済車両には、車台番号打刻位置の左側に黄色ペイントを塗布する。
